# 红外成像技术在GIS断路器热故障诊断中的应用

文/晋城供电公司 王文华

从红外成像技术在GIS设备热故障诊断中的重要性入手，阐述了GIS设备红外成像技术的应用现状，对一起220 kV GIS断路器热故障的发现、诊断和处理过程进行了深入地分析，并提出了详细的预防措施，对GIS设备热故障检测分析及处理具有一定的借鉴意义。

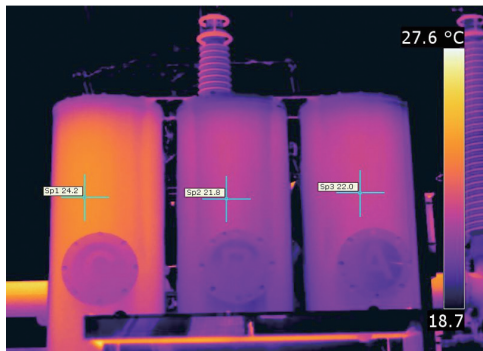
2015年9月24日晚，电气试验人员在对某220 kV变电站红外诊断排查时，发现220 kV紫神线286断路器C相红外诊断异常，断路器C相整体发热均匀，但与正常相比较高2.4 k，检测数据见表1，断路器红外图谱见图1和图2所示。检测人员将异常情况记录在案，加强了红外检测。

图1 286断路器红外图谱

2015年9月28日，电气试验人员对该断路器红外复测，整体发热均匀，与正常相比高2.3 k左右。2015年9月29日，增加了微水、纯度、组分、超声波局放、特高频局放、红外检漏检测项目，试验结果分别见表2、表3、表4、表5，局放布点见图2所示，结果显示其它试验项目合格。

近两年跟踪情况显示，286断路器C相温度异常，长期以来与正常相温差最大值均没有超过3 k，温度及温差与负荷、环境温度等有关，负荷越大，温度越高，热积累效应显著，温差越明显；环境温度越低，散热越良好，温差越不明显。微水、组分、超声波局放、特高频局放结果一直正常。

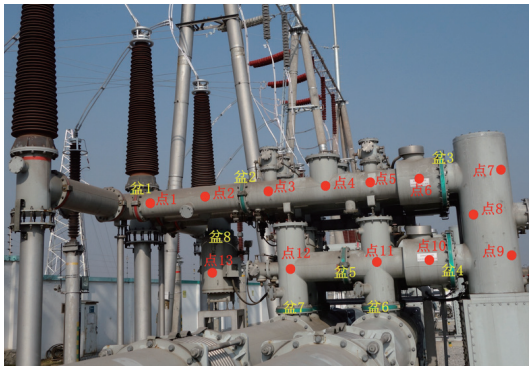
图2 286间隔局放检测布置图

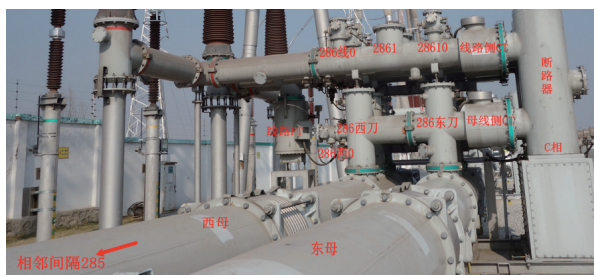
2017年11月27日，286间隔停电检查，导回路电阻测试情况见图3、表6所示，从中可以看出，28610-286东刀间C相回路电阻大，该段设备主要为母线侧电流互感器、上绝缘盆、断路器、下绝缘盆、线路侧电流互感器，回路电阻主要为上绝缘盆气室间电气连接、断路器静触头与上绝缘盆连接、断路器动静触头、断路器动触头与下绝缘盆连接、下绝缘盆气室间电气连接。

图3 286间隔回路电阻测试图

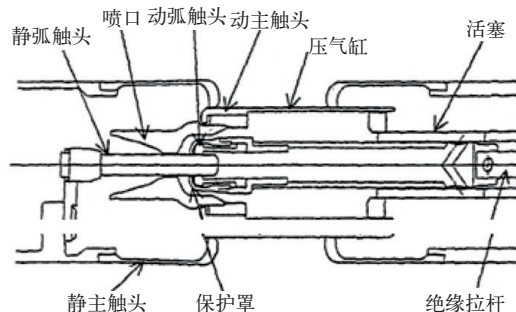
图4 断路器结构图

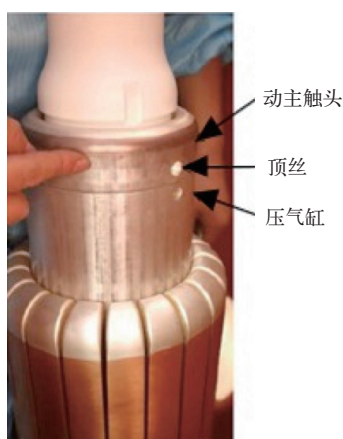
图9 断路器动触头

经检查发现灭弧室压气缸动主触头松动。顶丝滑丝，其他部位未见异常。

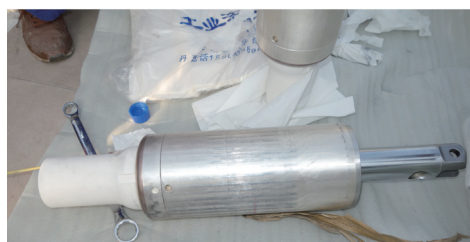
图10 断路器动主触头与压气缸

为了确认故障位置，对解体位置进行了回路电阻测量，测量结果见表7，从中可以看出C相断路器内部压气缸与动主触头间回路电阻大。

主回路电阻超标的主要原因为，装配过程中

由于动主触头的顶丝滑丝，但接触较为良好，所以导致286回路电阻交接试验合格，但在后期断路器分合闸操作和长期运行过程中，由于振动力及电动力的作用，致使紧固螺钉进一步松动，造成动主触头松动，回路电阻增大。

针对286C相断路器故障情况，迅速联系厂家对损坏配件进行了更换，并复测了回路电阻，测试情况见表8，测试结果正常。
