# 一起650 MW水轮发电机组单相接地故障诊断

文/国电科学技术研究院 宋功益 江建明 李砚海

某大型水电站安装4台担负调峰调频的650 MW水轮发电机组，4F机组带负荷运行时，基波零序电压及注入式低频电源原理的两套定子接地保护动作跳机。通过不同手段确定故障线棒接地位置，诊断得出故障原因为层间测温垫条工艺不良，并给出了处理及防范措施。

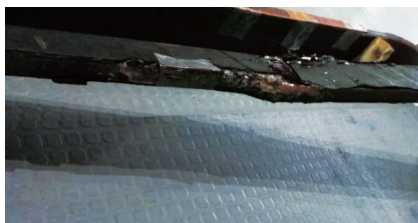
图1 198#下层线棒绝缘击穿部位

该机组每相有8个并联分支，为确定C相哪个分支接地，采用拆引后C相对地加交流小电流的方法确定第3分支存在接地。该分支共48根线棒，为缩小排查范围，采用该分支加直流电压两端测量对地电压和总电压的方法，确定疑似接地线棒范围为第212槽上层线棒的周边线棒。为精确查找故障线棒，采用该分支两端加直流电压，在疑似故障线棒绝缘盒电钻打孔测量电压正反向的方法，确定单相接地故障线棒为C相第3分支的第198槽下层线棒靠近下端部位置。拆除该机组上层部分盖板，吊出一个磁极，为拔出198槽下层线棒，将该槽及左侧10根以及右侧14根（188~212槽，共计25根，其中引线6根）上层线棒拆除。

利用刨刀、扁铲等对绝缘盒及大面积灌注胶进行拆除，利用电阻焊机对并头块进行加温，将并头块烫开，对疑似故障线棒单独进行绝缘电阻测量，最后确认该198槽下层线棒确为故障线棒，经解剖，故障线棒击穿部位如图1所示。

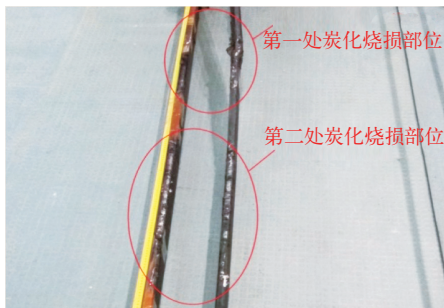
图2 #198上、下层线棒绝缘炭化烧损部位

检查发现198#槽上层线棒槽部直线部位存在2处过热烧损部位，对应的下层线棒槽部直线部位同样存在2处过热烧损部位，如图2所示，烧损部位云母绝缘存在炭化现象，下层线棒表面绝缘损伤较上层线棒严重，其中一处距下端出槽口约110 cm，损伤部位长62 cm；另一处距下端出槽口约46 cm，损伤部位长25 cm，且均为线棒层间部位。定子层间绝缘炭化烧损部位见图2。

4) 更换该结构的测温垫条,对测温电阻引出线采用具有绝缘保护套的扁线结构。研究测温垫条开双槽的可行性,保证主备用测温电阻引出线分开布置。更换损伤的上、下层线棒并检查铁心有无受损。

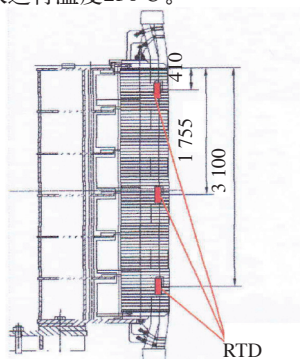
图3 定子测温电阻轴向布置图

该机组定子线棒层间共布置144根测温垫条，圆周分布，每相48件，每支路6件。主备用测温电阻安装在绝缘垫条中，背靠背布置，在定子铁心槽内轴向分布在上、中、下三个位置，定子层间测温电阻轴向分布如图3所示。测温电阻引线槽内线棒平行布置，每个测温电阻有3根芯线，外包网状镁铝合金屏蔽层，屏蔽层外为耐高温的聚四氟乙烯绝缘护套，该绝缘护套长期运行温度200℃，极限运行温度250℃。

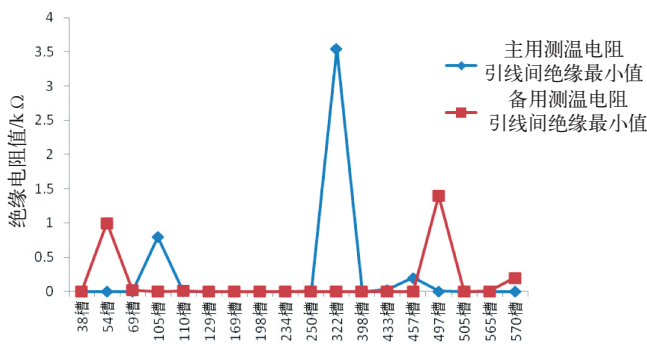
图5 疑似损坏的层间测温电阻引线绝缘测量结果

检查发现198#槽线棒2处损伤部位间绝缘垫条及内部测温电阻引线均烧断，如图4所示，该层间垫条内的主备用测温电阻外观完好，除本次拔出的198#槽内垫条外，还有17只线棒层间垫条内的主备用测温电阻引线疑似存在损坏现象，三根芯线间最小绝缘电阻值大都在500 Ω以下，如图5所示。

埋于层间垫条内的测温电阻引线屏蔽层与线棒同处交变磁场中感应电动势,垫条表层绝缘过热受损后,垫条内测温电阻屏蔽层通过线棒表面绝缘低阻层接地形成环流,在图5的测试中也存在不同阻值的接地现象,该电流在接触点产生热量损耗,热量大小与线棒表面绝缘低阻层接地电阻有关,该热量将导致测温垫条表层绝缘和线棒绝缘层受热,加速老化及炭化,绝缘强度降低。

2) 针对主用或备用电阻屏蔽层存在接地现象的垫条,临时将对地绝缘为零的屏蔽层与外部电缆屏蔽层断开悬空,并做好绝缘处理。

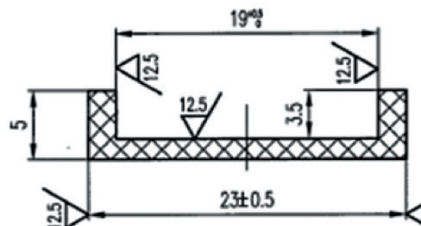
图6 层间测温垫条开槽示意图

因测温电阻绝缘护套线径为3.2 mm，层间垫条开槽深度仅为3.5 mm，造成嵌装困难，如图6所示，设备供应商采用剥除绝缘护套，嵌装灌胶的方式制成绝缘垫条，因工艺安装时未分隔金属屏蔽层，造成两套测温电阻金属屏蔽线碰触，引起一点甚至多点短路，如图7所示，烧损绝缘垫条内测温电阻引线最小短路电阻为28 Ω。

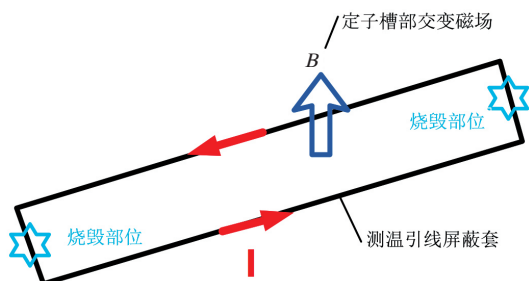
图8 测温电阻引线屏蔽层两点短路后环流示意图

该机组定子线棒烧损痕迹呈现出由测温垫条向定子线棒绝缘表面发展的状态,因此可诊断此次故障的直接原因为测温垫条中主备用测温电阻屏蔽层在封装时,每隔约10 cm存在金属性接触,在定子铁心槽内交变磁场在屏蔽线间交链,产生感应电动势,通过金属接触点形成环流,如图8所示,产生的热量逐渐累积直至烧损测温电阻屏蔽层、引线 and 测温垫条本体,最终破坏线棒绝缘,引发线棒破压,导致定子接地故障发生。

1) 屏蔽线中环流产生的热量集中在测温垫条屏蔽接触点部位,由于测温垫条传热性能差,发热点热量累积,造成测温垫条从内到外烧损炭化,同时线棒绝缘层受热加速老化和炭化,绝缘强度降低。

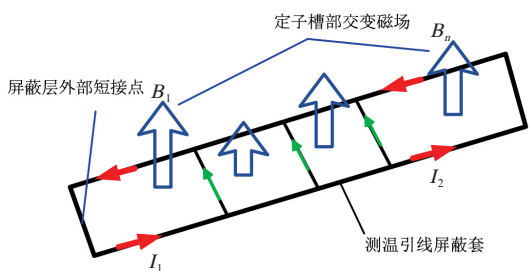
图9 测温电阻引线屏蔽层多点短路后环流示意图

2) 因屏蔽线存在多点连通,在定子槽内形成内环流、外环流或多种组合环流,环流产生的热量可能集中在某一点上,当该点烧断就不再形成环流,又集中在下一个接触点上发热,直至再次烧断开路,如图9所示。
