# 一起220 kV电容式电压互感器二次电压异常升高故障分析

电容式电压互感器技术性能优越,在我国高压和超高压电力系统中应用广泛,其运行可靠性直接关系到电网安全。介绍了一起某220 kV电容式电压互感器运行中二次电压异常升高的故障,结合电容式电压互感器的特点,通过现场勘察、试验检测和解体检查确定了导致该故障的原因,并提出了相应的反事故措施。

魏菊芳 王楠 王伟 张鑫 冯军基/国网天津市电力公司电力科学研究院

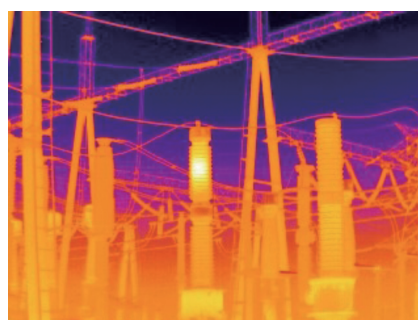
图2 224-9 C相CVT器红外热成像图谱

变电站后台收到报警信息后，对224-9电压互感器进行了红外热像检测，发现C相电压互感器上节耦合电容器存在过热现象，比相邻A、B相电压互感器相同位置高6℃，红外热成像图谱如图2所示。

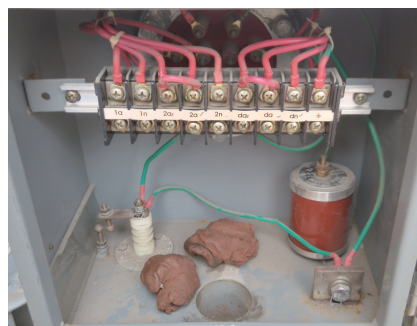
图3 224-9 C相电容式电压互感器二次端子盒

电容分压器低压端N点接地可靠，未悬浮；中间变压器一次尾端所接补偿电抗器低压端子和ZnO避雷器低压端子接地可靠；二次回路各端子连接完好，无断线情况，二次端子盒如图3所示。

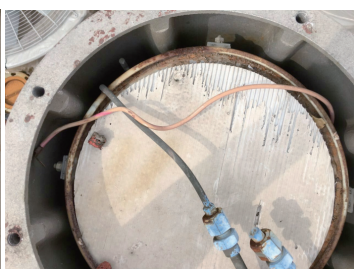
图5 下节顶端膨胀器

CVT电容分压器和电磁单元内部绝缘油均独立密封，互不连通，其中仅电磁单元具有油位观察窗，经观察，电磁单元油位在正常范围内；上节耦合电容器拆除放置在地面，吊起后，发现放置地面有轻微油污痕迹，推断有漏油情况；下节耦合电容器顶端膨胀器裸露在外，通过按压敲击膨胀器表面铝板，声音沉闷，判断下节电容器油位正常，上节耦合电容器放置位置油迹和下节顶端膨胀器分别如图4和图5所示。

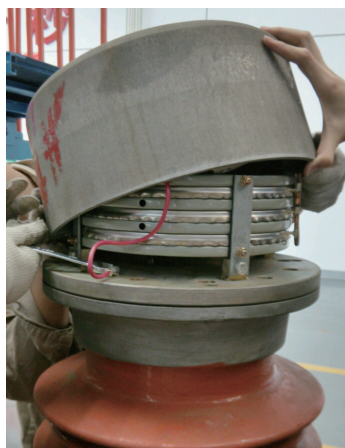
图6 224-9 C相电容式电压互感器FT外罩

CVT上节耦合电容器顶端FT外罩等电位线连接可靠，外观完好，无放电痕迹，如图6所示。

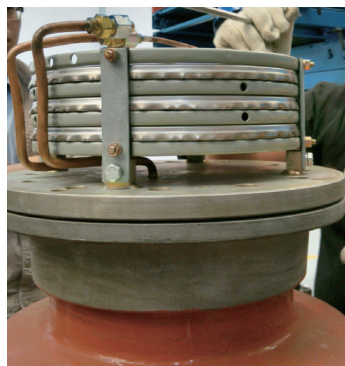
图7 224-9 C相CVT金属膨胀器

如图7所示，金属膨胀器外置于耦合电容器顶

端，为微正压结构，外观完好，通过按压敲击膨胀器表面铝板，声音清脆，推断膨胀器内部存在缺油的情况，后经解体检查证实内部缺油。

4) 加强少油设备投前质量把关，重点关注油位情况，尤其是全密封结构设备，应由厂家配合，通过顶端膨胀器检查油位情况，确保油位在正常范围内。

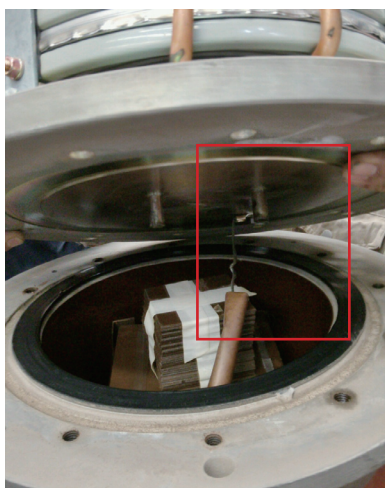
图8 224-9 C相CVT一次引线

拆除膨胀器，发现电容元件一次引出线连接良好，如图8所示。

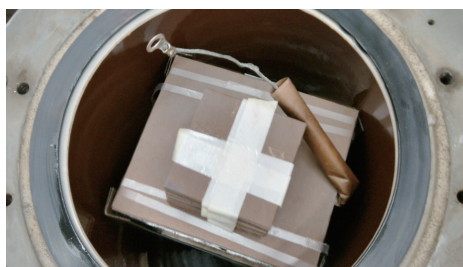
图9 224-9 C相CVT上节耦合电容器内壁

完全拆除金属膨胀器后，发现耦合电容器内部已严重缺油：①触摸耦合电容器内壁，较干净，未发现明显油渍；②从上部观察，未观察到油位；③采用绳索伸入耦合电容器内部，油位接近耦合电容器最底端，如图9和图10所示。

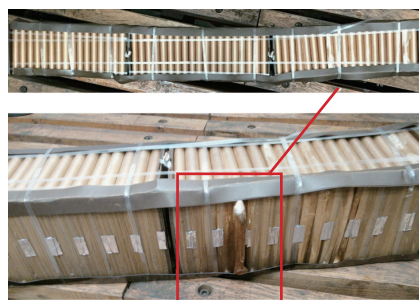
图11 224-9 C相CVT上节内部电容器组

电容芯体由3节套管式耦合电容器叠装而成，由上到下分别装有19个、19个和16个串联的膜纸复合介质组成的电容元件<sup>[10]</sup>，如图11所示，可以发现部分电容元件已变形，向外鼓出或凹陷，且

上节变形较为严重。

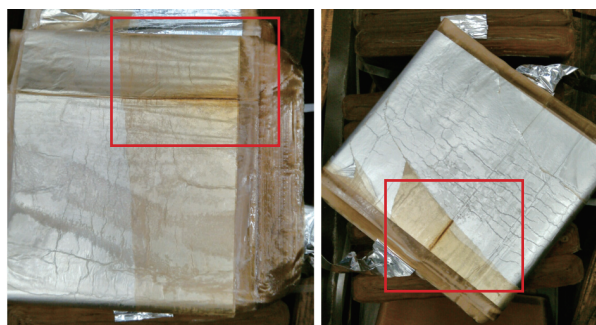
图12 224-9 C相CVT电容元件放电灼烧痕迹

选取电容器组上节第1个（无变形）、第7个（凹陷）和第15个（鼓出），中节第12个（无变形），下节第10个（凹陷）电容元件进行解剖，发现外观变形的电容元件层层剥开后，可发现2~4层有放电灼烧痕迹，如图12所示，外观无变形的电容元件未发现放电灼烧痕迹，如图13所示。由此可见，电容器组在运行电压下发生了局部电容层间击穿。

根据现场检查情况、试验测量及解体分析，故障原因确认：由于CVT上节耦合电容器内部缺油，在运行电压的作用下造成电容元件局部层间

击穿，上节电容量增大，中间变压器一次高压端电压升高，导致二次线圈输出电压整体升高。

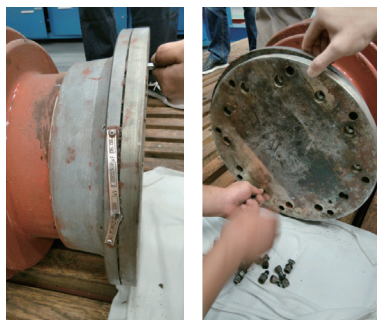
图14 224-9 C相CVT上节耦合电容器底座

耦合电容器底座侧面标有铭牌，如图14所示，可以看出铭牌歪斜，且靠近铭牌的4个紧固螺栓松动，未紧固，判断底板铭牌附近曾受过冲击。

3) 设备运输存储阶段发生漏油缺陷。通过现场解体检查，设备底座铭牌歪斜，紧固螺栓松动，且底板内侧存在厚厚的油污，应是底座受冲击密封不严，长期渗油造成，由此推断：该故障设备在运输存储期间受到外部冲击受损，发生轻微渗油，常年累积，造成严重缺油的缺陷发生。

1) 加强对备品备件运输存储及维护管理，当仓储位置变更时做好交接记录，存储期间定期对备品备件进行检查及试验，确保备品备件完好无损。

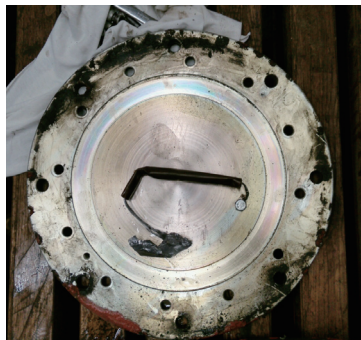
图15 224-9 C相CVT上节耦合电容器底座底板内侧

底座密封圈良好，未发现老化；如图15所示，可以看出底板内侧有厚厚的油污，在靠近铭牌附近的更为严重。
