# 渤海油田某平台电网解列事故的原因分析及处理

介绍了海上某平台两电站进行电力组网时，在并网期间对电力变压器进行带载测试，变压器的差动保护动作造成变压器进线柜开关跳闸，致使电网解列，通过对事故现场检查、测试记录及电力系统继电器保护原理分析等方式找出事故原因，并给出解决方案，最终使电网并网成功。

刘 炼/中海油能源发展装备技术有限公司

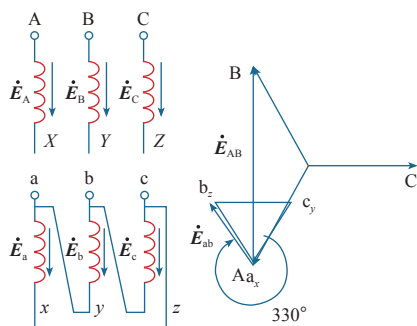
图3 Yd11接线绕组接法及矢量图

此次变压接线组别为Yd11,但是P631保护继电器内部接线组网设置需要根据实际情况而定。图3为Yd11绕组接法及矢量图。

从图3可以看出,变压器一、二次侧角度差为 $330^\circ$ ,而根据变压器实际可能Y侧对应的电压等级为35 kV,d侧对应的电压等级为6.3 kV,如果P631变压器综合保护安装在35 kV侧,那么在P631综合保护内部设置应该为11;如果P631变压器综合保

护安装在6.3 kV侧,那么在P631综合保护内部设置应该为1。

3) 根据P631安装位置以及结合变压器接线组别接法,确定变压器P631综合保护定值内部接线组别设置错误,将其设置改为1。
