# 三厢车型后风窗平整度落差分析及解决

**摘要：**以新桑塔纳为例，针对三厢车型中经常会被Audit评审抱怨的后风窗玻璃与车顶的平整度落差问题，通过鱼骨图分析各种影响因素，找到了问题来源，即主要来自于车身在车顶区域的平整度落差。并且对整个车身的焊接过程进行了跟踪与分析，查找出了引起车身尺寸问题的原因并通过夹具调整的方式优化了尺寸，成功地解决了问题，并为后续三厢车型类似问题提供了共性的解决思路。

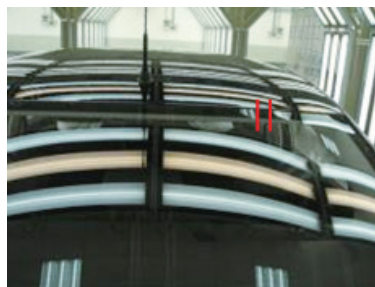
图1 缺陷具体位置

总装Audit评审抱怨车顶与后风窗玻璃在右侧四分之一处平整

度落差偏小，仅有1.0~1.5mm，具体位置如图1所示。而实际理论设计状态的车顶与后风窗Z向平整度落差理论值为2.4mm，公差为 $\pm 0.8$ mm，如图2所示。

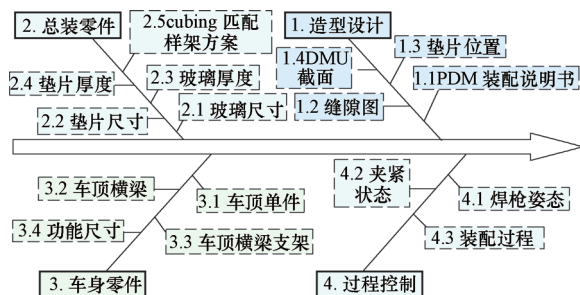
图3 过程因素鱼骨图

（1）鱼刺图 对于车顶与后风窗平整度落差问题，涉及造型因素、车身零件、总装零件及过程控制四大因素，具体分析影响因素，如图3鱼骨图所示。接下来我们就按照鱼骨图所列的影响因素来具体分析排除，从而找到最主要的影响因素。

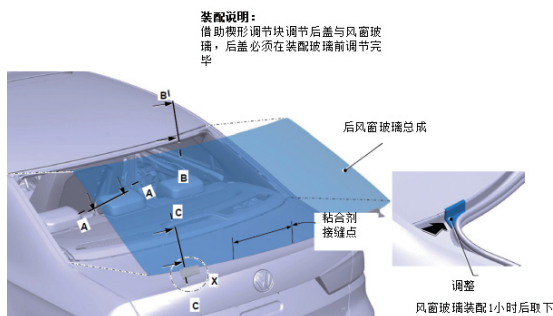
图4 玻璃装配说明书

（2）造型设计 通过查验后风窗玻璃PDM装配说明书，发现玻璃装配流程控制没有问题。DMU数据做了三个截图，车顶和玻璃之间的落差也都在理论落差2.4mm左右。同时检查了数据中的垫片位置，设计也是合理的，不存在由于垫片位置不合理

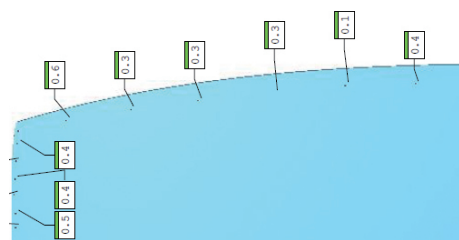
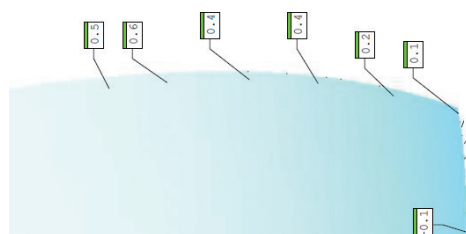
图7 玻璃总装件在cubing上的测量报告

通过玻璃总成在cubing上的检查,发现玻璃总成尺寸没有问题,与车顶匹配区域的玻璃尺寸在0.1~0.6mm波动,总装零件的因素可以排除,具体如图7所示的报告。

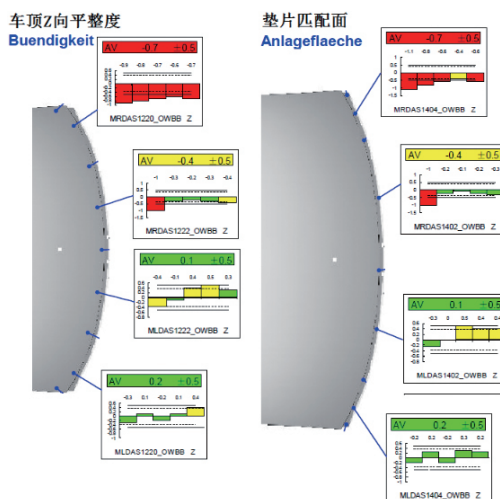
图8 车顶玻璃匹配面和垫片匹配面Z向落差对比

首先,检查垫块匹配面和车顶之间的Z向落差,从批量车中选取五台车的报告,为便于比较,把车顶的平整度和匹配面尺寸放在一张图里,如图8所示。从这五台车中可以看出,车顶型面平整度和垫块匹配面的Z向落差都是0,并且四个垫块位置之间的落差也没有波动,由此可以排除Z向落差的影响。

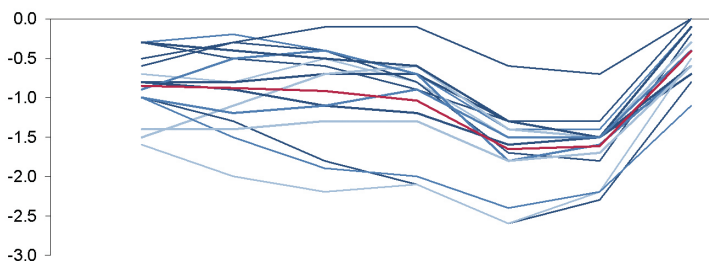
图9 白车身车顶尺寸Z向平整度

其次,检查白车身测量报告中车顶平整度尺寸。图9是白车身常规报告中的测量点平整度的15台份趋势统计图,红色为平均

值。从图中可以清楚的看出在右侧1/4处车顶平整度是偏低的，与实车缺陷状态是一致的，所以问题就锁定在了白车身车顶的平整度尺寸上。

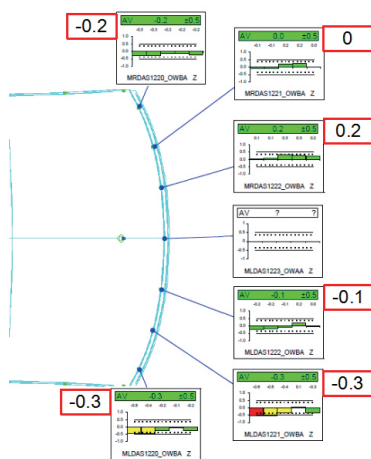
图10 车顶单件尺寸

首先，我们需要排除车顶单件、后横梁及后横梁支架单件的尺寸，通过检查测量报告，发现车顶、后横梁及后横梁支架单件尺寸都在公差以内，具体如图10~图12所示。由此可以断定，白车身在车顶区域的Z向平整度超差来自于焊接过程。

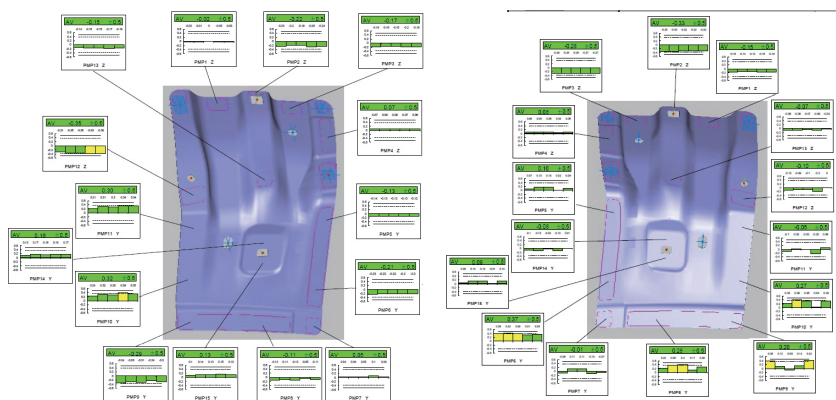
通过过程跟踪发现AFO4340车顶激光焊车顶右侧问题处确实平整度变低了，落差有1mm，但超差程度并没有总拼结束后那么严重。而后发现AFO4470补焊工位车顶后部翻边面与横梁搭接面焊接后车顶后部位置会变低，对问题造成了更加不利的影响，具体的过程分析如图16所示。

在跟踪过程中我们发现在AFO4340激光焊以及后风窗定位焊之后，后风窗区域的车顶搭接面和后横梁有很大的间隙。在AFO4470补焊过程中，后部翻边面有夹具和两个定位焊点定位，这个间隙不能释放便会被挤压移动到右侧的四分之一位置。而在我们调整和试验的过程中，车顶Z向平整度其缺陷也一度移动到左侧，如图17所示，也间接验证了我们的猜想。

首先,我们检查机器人的焊接姿态,调整了焊枪的姿态和焊枪平衡缸压力,避免了由于焊枪姿态导致零件变形的情况;然后往上调整两个横梁支架在侧围内板上的Z向尺寸,同时控制两个侧围内板总成在合拢工位时的Y向开档尺寸,最后Aufbau车顶平整度稳定在中间偏高的形状如图19所示,最终解决了后风窗玻璃与车顶的平整度落差问题。
