# AISI 316L不锈钢热处理表面贫铬分析与质量控制

**摘要:** 企业在生产时一批AISI 316L不锈钢搅齿经渗氮处理后, 出现表面氧化、渗层硬度不达标, 在安装时搅齿出现生锈现象。通过对产品检测及试验研究验证, 分析了搅齿失效的原因并提出了相应的补救措施和质量控制方案。

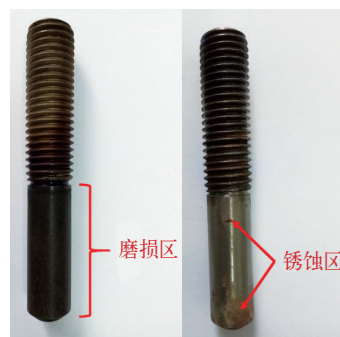
**样品描述:** 搅齿为长约100mm的圆棒状, 一端为螺纹区, 另一端为工作区, 也是主要的磨损区。原材料为固溶处理, 经渗氮处理取样后发现表面有氧化现象(见图1a), 螺纹和光滑面交界处氧化尤为明显。其表面硬度检测结果为430HV0.05, 使用过后有明显的锈迹(见图1b)。

(a) 渗氮后 (b) 安装后  
图1 搅齿实物

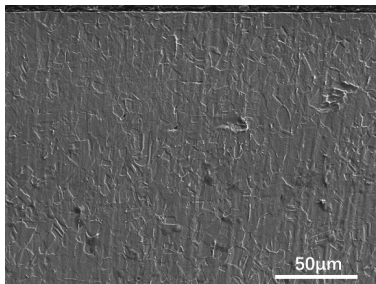
蚀,其结果如图2所示。未发现渗氮层,结合其渗氮后表面氧化现象,事后氨气成分检测,发现其水分严重超标。其原因是在加热保温过程中,氨气中的水分先将搅齿表面氧化,形成氧化层,阻碍了氮原子的渗入,未达到强化效果。

图2 样品剖面电子探针图

(2) 渗氮过程质量控制,对氨气进行纯化,控制氨气中水分含量。

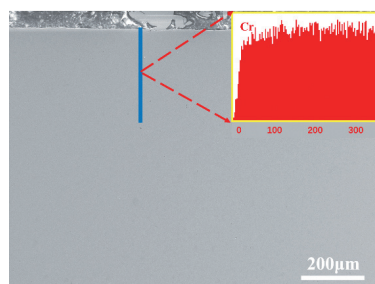
对AISI 316L搅齿样品剖面进行EDS Cr元素线扫描分析(见图3),结果表明搅齿表面Cr含量比基体材料要低,即表面存在贫铬区,约 $17.33\mu\text{m}$ 。不锈钢之所以腐蚀性好就是因为其含Cr量高,既可以自然钝化也可以人工钝化。保证不锈钢具有良好钝化性能,最低Cr的质量分数为12.7%,Cr含量低于此值其钝化性能就会大大降低,耐蚀性也会随之降低。AISI 316L搅齿表面未形成渗氮层和钝化膜是导致搅齿在安装过程中生锈的主要原因。

结合对搅齿金相、显微硬度、电子探针和成分分析可知,工厂渗氮时因氨气水分含量超标,在加热过程中形成氧化膜,阻碍了氮原子的渗入。同时,在加热保温过程中Cr原子向表层扩散,导致表层Cr元素的流失,表面形成贫Cr层。没有钝化膜和渗氮层的不锈钢在安装使用过程中,受到大气侵蚀在表面出现生锈现象。

图3 样品剖面EDS Cr元素线扫描

(3) 失效搅齿补救措施,一种是对其表面进行机械磨削,除去表层的贫铬区,固溶后再次进行渗氮处理;另一种方法是先充分固溶,使表面铬均匀化,再进行渗氮处理。

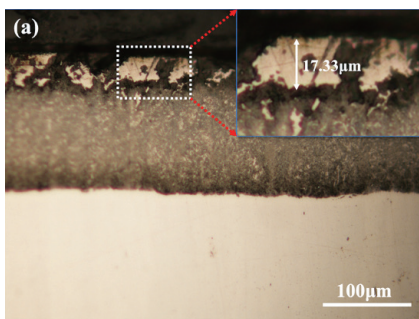
(a) 金相组织

基于在热处理过程中出现表面贫铬,使用过程中出现生锈情况。对搅齿进行补救措施试验即对样品进行再次渗氮,采用 $530^{\circ}\text{C} \times 10\text{h}$ 气体渗氮,氮分解率30%~40%,检测金相组织和显微硬度(见图4)。

渗氮样品验证检测可知,渗氮层出现分层现象,表层为白亮色,次表层颜色偏黑(见图4a)。其原因是表层单一的Fe的氮化物耐蚀性要比次表层Cr、Fe氮化物混合相要强,再者大量的带状组织会降低其耐蚀性,所以腐蚀后表面呈现白亮色,次表面偏黑色。说明样品再次渗氮后其表面仍然存在贫铬现象。硬度曲线(图4b)表明其表面硬度明显低于次表面(渗氮层)的

图4 渗氮验证试样样品

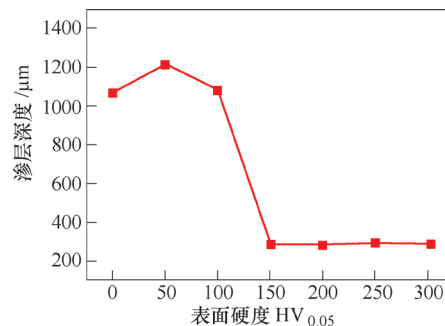
(b) 显微硬度曲线

硬度,渗氮层中Fe的氮化物硬度值要比次表层Cr的氮化物硬度值低,导致硬度曲线呈非梯度型。正常AISI 316L不锈钢渗氮后表面硬度在 $1400\text{HV}_{0.05}$ 以上,且Cr的氮化物是提高表面硬度的主要原因,Cr含量不足,会使硬度值大大降低。再次渗氮的搅齿表面硬度值偏低,在使用前需要对其进行机械磨削,除去表层贫铬区 $17.33\mu\text{m}$ 。
