# 电站锅炉过热器接头管开裂原因分析

**摘要:** 针对某电厂350MW机组一段开裂泄露的过热器接头管开裂原因进行分析, 分别开展宏观检查、化学成分分析、室温及高温(400℃)力学性能试验、金相组织检测、断口SEM微观分析及能谱分析等试验。分析结果表明, 接头管开裂原因为原始焊接缺陷引起的应力集中导致了接头熔合线位置裂纹萌生, 裂纹以沿晶形貌的再热裂纹形式在热影响区的粗晶区扩展, 并最终导致接头管开裂泄露。

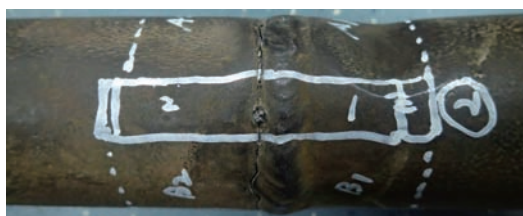
(a) 泄漏管18-5

(1) 宏观检查 图1为泄露管和对比管焊接接头宏观形貌, 按照管子在锅炉的原始位置, 将泄露管和对比管分别编号为18-5和17-3。检查发现, 泄露管18-5焊接接头熔合线位置存在一环

向裂纹, 裂纹开口较小, 长度约90mm。裂纹中部有一段长约25mm, 由裂纹内凸出且颜色发亮的线状金属物。对比管17-3在焊缝附近有吹损减薄特征, 但未发现宏观裂纹。泄露管及对比管在焊缝附近均存在一定的弯度。

综上理化检验结果，泄露管裂纹中部有一段长约25mm、由裂纹内向外凸出的亮白色线状金属物，线状金属截面呈倒三角形，嵌在裂纹内，与基体熔合较差。这些特征表明，该线状金属区初始可能存在未熔合缺陷，发现后未按规定进行补焊。补焊时存在补焊区域未经清理，焊丝错

用等问题，导致了补焊金属和基体间熔合不良，补焊区呈现为凸起的线状发亮金属物。该区域也成为应力集中区，机组启机运行后，裂纹即在此处萌生并快速扩展至发生泄漏。

（1）对同类型的接头进行监督运行，如条件允许建议定期进行普查，避免超标缺陷或微裂纹扩展引起的爆管。

（2）在后期施工中，特别是环境温度较低时，建议增加焊前预热及焊后热处理工序，并控制好焊接热输入量，以确保达到优良的焊接质量。

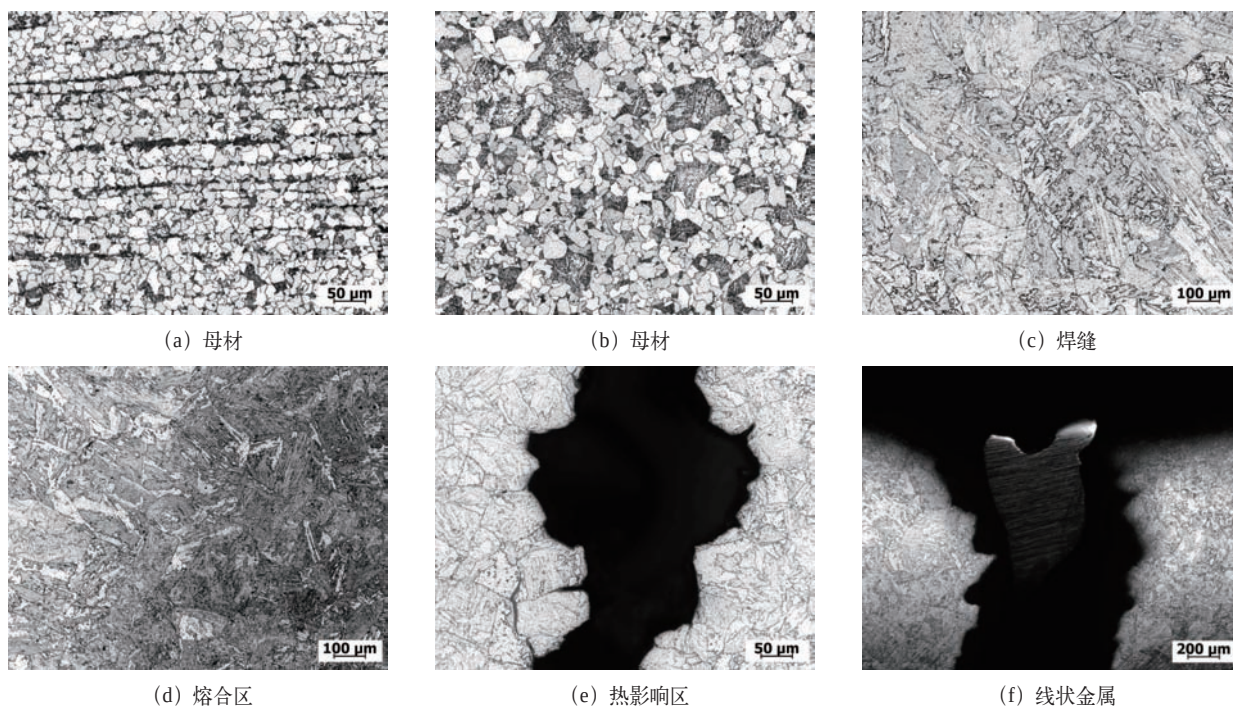
图2 泄露管取样微观组织形貌

（4）金相组织检验 图2为泄露管18-5焊接接头及附近母材取样微观组织形貌。接头一侧母材组织为铁素体+珠光体（见图2a），另一侧母材组织为铁素体+珠光体+贝氏体（见图2b），组织正常。焊缝组织为贝氏体，组织较为粗大（见图2c），裂纹位于热影响区粗晶区，开裂特征为典型的沿晶开裂（见图2e）。亮白色线状金属呈近似倒三角形嵌于裂纹中（见图2f）。

裂纹位于粗晶区，表现为典型的沿晶开裂裂纹特征，符合再热裂纹的位置特征和形貌特征。12Cr1MoV钢为铬钼系低合金珠光体耐热钢，焊接性能优良，在580℃以下具有较好的抗氧化和耐蚀性能，广泛应用于我国电站

锅炉的过热器、再热器、蒸汽管道等高温部件。但12Cr1MoV钢中合金元素均为碳化物形成元素，有析出强化作用，容易在焊接热影响区的粗晶区产生再热裂纹。

综合分析表明，此次爆管是由于该管段存在焊接缺陷，机组运行后，在焊接缺陷位置发生了再热裂纹的萌生和快速扩展。值得一提的是，焊前无预热处理，以及焊接热过程中热输入量过大（表现为焊缝晶粒粗大）等因素也会促进再热裂纹的萌生。

泄露管18-5焊缝硬度偏高，韧性不足，以及晶粒粗大的问题，这是由于施工环境温度较低（上海市11月份，温度约15℃），焊前未进行预热处理，焊后冷速过快造成的。同时，晶粒粗大也表明了焊接时存在焊接热输入量过大的问题。

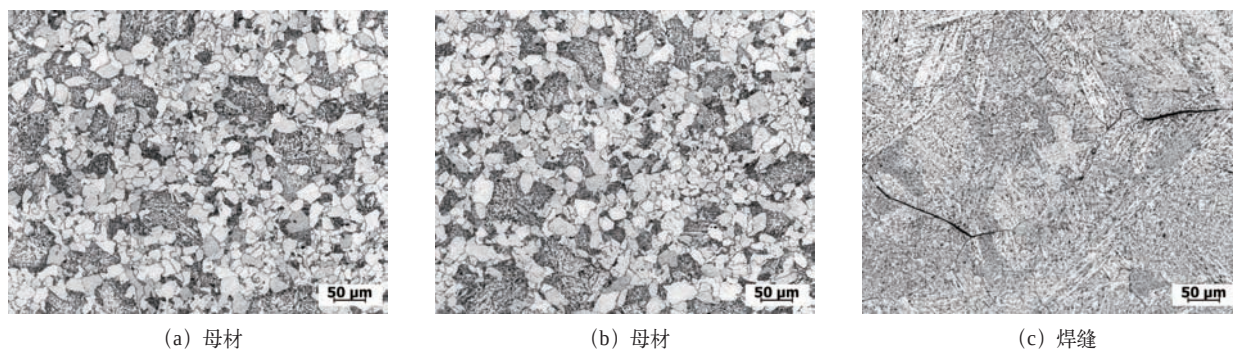
图3 对比管取样微观组织形貌

组织形貌。接头两侧母材（见图3a、图3b）组织均为铁素体+珠光体+贝氏体，组织正常。焊缝（图3c）组织为贝氏体，焊缝内可见多处沿晶微裂纹。

而关于对比管17-3焊缝内存在较多的沿晶裂纹，从裂纹特征以及分布位置来看，该裂纹属于焊接热裂纹。焊缝一次结晶组织的晶粒越粗大，结晶方向性越强，就越容易促使夹杂偏析，在结晶后期越容易形成连续的液态共晶薄膜，增加热裂纹的倾向。焊接接头温度分布不均匀，冷却速度过快，以及接头厚度较大或受到拘束较强时，焊接热裂纹较容易产生。

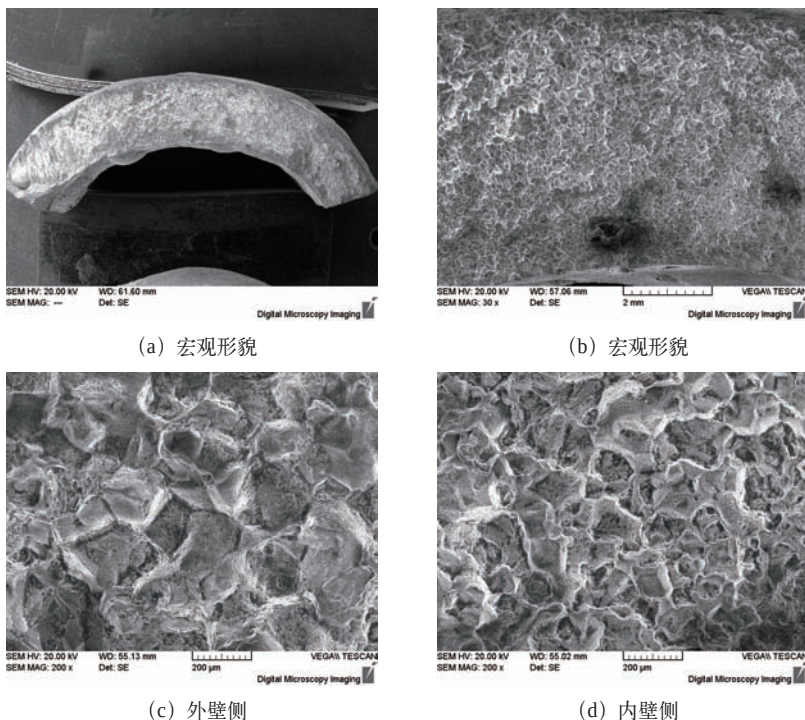
图4 接头断口宏观和微观形貌

（5）扫描电镜（及能谱分析）将开裂泄露管沿裂纹位置打开，置于扫描电镜下进行断口形貌进行观察，如图4所示。结果表明，断口各区域均为典型的沿晶断口特征，断口靠近外壁侧的氧化程度略重于内壁侧的氧化程度，从断口各区域的氧化程度并

结合断面上隐约可见的扩展放射线判断，裂纹的主扩展方向应为由外壁侧向内壁侧扩展。
