# 变速箱摩擦片断裂原因分析及改善措施

**摘要:** 以某型号推土机的变速箱摩擦片出现的早期断裂为案例, 对故障件的失效状态、断口的宏观和微观特征进行分析, 推断摩擦片早期失效的原因, 提出了预防热处理缺陷的有效措施。

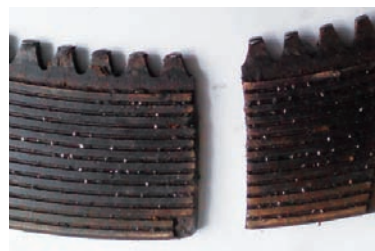
图2 断口宏观状态

图2是断口的宏观状态, 断口齐平, 呈直线状态, 并且无塑性变形, 断面处的摩擦材料完好, 无损失、脱落等状态。由此判定芯板断裂为脆性断裂。

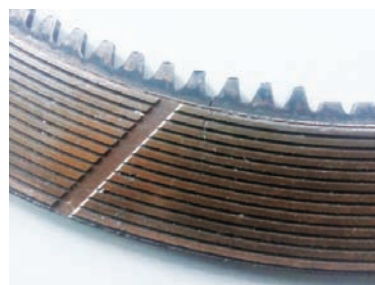
图3 摩擦片裂纹源

由摩擦片的另一处故障点图3可看出, 微裂纹起源于摩擦片的花键根部, 工作时摩擦片不断地结合、分离, 在旋转扭矩和交变应力的作用下, 裂纹逐步增大

并逐渐向外延伸，直至出现整体性断裂。

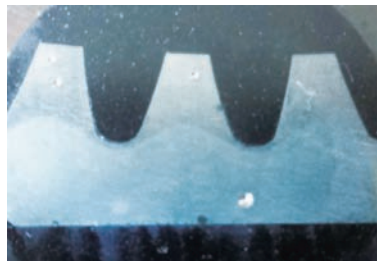
图5 摩擦片硬度及硬化层检查样块

(2) 芯板硬度检验 将故障件在电火花切割机上取样，如图5所示。在温度20℃、湿度50%的条件下，根据国标《钢件渗碳淬火回火金相检验》(GB/T25744—2016)对硬度、淬硬层深度进行检查。花键的齿部硬度要求 $\geq 40\text{HRC}$ ，实测54.8HRC，硬度合格。

用4%硝酸酒精溶液腐蚀试样，花键淬硬层要求4.5~

9.0mm，实测6.0mm，淬硬层深度合格；齿根部淬硬层深度要求0.7~2.5mm，实测值为0.9mm。

由此判定，花键的硬度和淬硬层深度等符合图样要求，不是造成摩擦片早期断裂的主要因素。

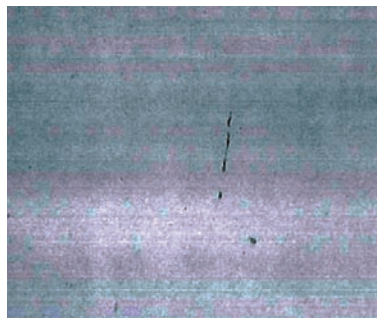
图6 非金属夹杂物 (100×)

(3) 非金属夹杂物检验 在4XC金相显微镜下检测非金属夹杂物的含量，如图6所示，依据《钢中非金属夹杂物含量的测定 标准评级图显微检验法》(GB/T 10561—2005)，芯板中非金属夹杂物的含量如表2所示。从结果可看出，原材料中硫化物、氧化铝等非金属夹杂物含量符合技术要求，不是发生脆性断裂的主要原因。

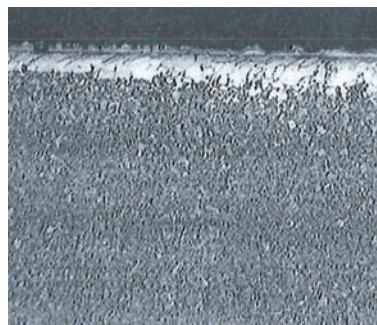
图7 脱碳层深度 (100×)

键齿的脱碳层深度，如图7所示。采用测试5点计算平均值法，单侧脱碳层的深度为0.03~0.07mm，在技术要求 $\leq 0.1\text{mm}$ 的范围内，没有严重的脱碳特征。

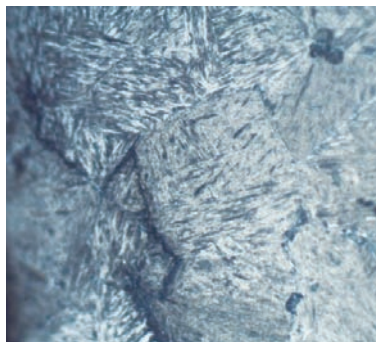
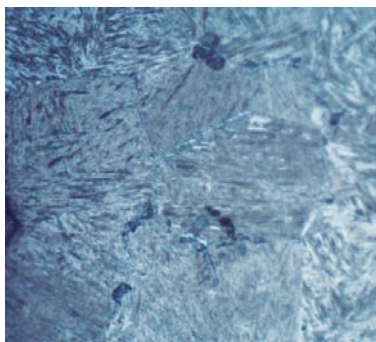
图8 齿部沿晶裂纹状态 (500×)

(5) 原因分析 依据《金属显微组织检验方法》(GB/T13298—2015)对试样进行检验，微观组织形态如图8所示，花键的金相组织为回火马氏体，晶粒度8级，金相组织粗大，晶界变黑，有严重的沿晶裂纹，并且有过热的特征，摩擦片早期断裂是脆性过大引起的芯板脆性断裂。

通过故障件的生产批次号，对摩擦片的淬火工序进行追溯。作业基准书中，淬火温度要求845℃。根据操作者记录，在对加热炉进行设备检点时发现，温度显示仪表出现故障，仪表温度显示为设定温度845℃，而通过校核实际温度已达到950℃，远高于 $A_{c3}$ 温度，造成芯板过热，从而引起奥氏体晶粒粗化。粗

大的奥氏体晶粒存在, 导致芯板的强度和韧性降低, 力学性能下降, 脆性转变温度升高, 在淬火时, 由于芯板为薄片形状, 花键根部应力集中, 增加了淬火时裂纹的倾向, 导致在花键根部出现微观裂纹。工作过程中承受交变应力和冲击力, 经过一定时间后, 造成摩擦片芯板的早期断裂。

(1) 工艺改善 对库存的同批次淬火的芯板取样抽检, 金相组织存在相同特征, 为了避免装机后出现早期断裂的隐患, 对同批次淬火处理的件进行标识、隔离。为了最大限度地降低生产成本, 我们进行了反复试验, 在不同的温度下, 将摩擦片芯板进行退火、正火或高温回火, 使粗大晶粒重新奥氏体化, 晶粒得到细化。随后, 再对芯板加热至 $A_{c3}$ 以上 $30 \sim 50^\circ\text{C}$ 进行淬火, 经检验, 淬火后金相组织马氏体细小均匀, 晶粒度为马氏体4级, 表面硬度56HRC, 心部硬度37HRC, 达到图样技术要求。通过样件试装及市场验证, 工艺改善后, 摩擦片的强度、韧性等力学性能提升, 外部市场上再未出

(2) 预防措施 热处理工序是摩擦片生产过程中的关键和重要工序, 同时它具有批量大的特点。为了最大限度地减少不合格品的出现, 需要定期对设备进行检查, 特别是温度显示仪、湿度仪表等仪表类部件。同时, 对操纵人员的专业技能、人员变更、岗前培训等方面加强管理。另外, 在热处理工序的工艺文件中将加热温度、保温时间、冷却方式等工艺参数进行完善和固化。
