# 渣油加氢装置 I 系列第四加氢反应器 人孔法兰裂纹修复工艺分析

**摘要:** 根据加氢反应器裂纹较大的实际情况拟定修复工艺, 并成功返修, 为国内加氢反应器裂纹的修复施工积累了宝贵经验。

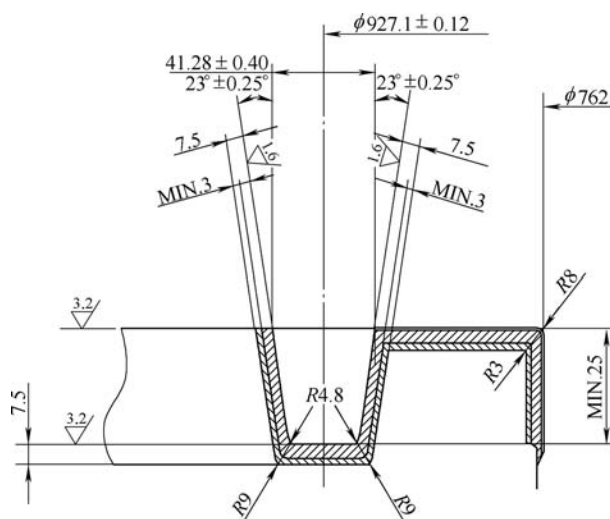
图2 人孔法兰环连接面结构尺寸

(见图1) 为日本神钢制造, 总重1050t。2008年8月投用后, 在历次的停工检修定期检测和换剂过程中的检查均未发现异常。2017年4月, 装置停工检修期间对反应器各接管法兰密封面进行着色检验, 发现反应器DN750人孔法兰环连接面外斜面及底平面

(5) 密封面精加工 采用动力头对堆焊层进行加工，各项尺寸符合图2要求，并用专用研磨环进行研磨，充分保证法兰的密封要求。修复后即进行设备人孔法兰回装，经气密检查，法兰密封无泄漏。至今投入生产运行已达10个多月无异常。

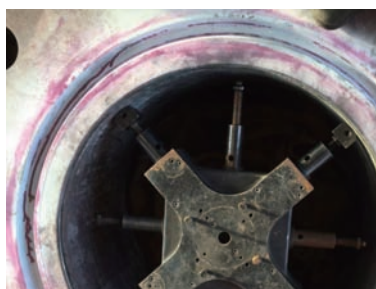
图3 人孔法兰环连接面裂纹

存在较大裂纹缺陷(见图2~图4), 裂纹累计长约1900mm, 占密封面周长的三分之二, 裂纹形状主要为单条和树枝状两种特征。

削深度达到3.5mm时，TP347覆层虽然已经清除，着色检查裂纹仍然存在，由此可以判断裂纹已经深及过渡层。②继续进行车削处理。车削总体深度达到7.5mm后，TP309L过渡层均已清除，着色检查密封槽底部及侧面，裂纹全部消除，据此可以判断法兰密封槽裂纹贯穿于覆层和过渡层，止于基层。

总体方案:首先消除裂纹,然后依次进行过渡层堆焊、过渡层粗加工和覆层堆焊三个步骤,最后进行密封面精加工,具体工艺如下。

(1) 裂纹的消除 第一,消氢处理:消除裂纹前首先对人孔法兰进行整体消氢处理,其目的就是降低法兰金属中氢的含量,提高金属塑韧性,降低冷裂倾向,防止裂纹在消除中发生延展,消氢处理温度控制曲线如图5所示。

第二,裂纹消除:消氢处理后采用动力头现场对法兰密封槽底部和侧面进行整体车削以消除裂纹。①当密封槽底部及侧面车
