# 离心压缩机叶轮断裂原因分析

**摘要：**离心压缩机叶轮转速高，叶轮断裂具有相当大的危险性。对客户现场发生断裂的15-5PH叶轮，从成分、金相、硬度、强度以及装配和运行状态等几个方面入手，得出裂纹断裂主要原因是由于供应商擅自使用304焊料补焊，且焊后未进行热处理造成内壁强度不足，在离心力作用下发生断裂。另外一个因素是断裂叶轮 $\delta$ 铁素体含量偏高，造成韧性下降，降低了其抵抗裂纹扩展的能力。针对生产线已完成加工的叶轮提出快速测试方案，判断其是否存在补焊，排查潜在隐患。

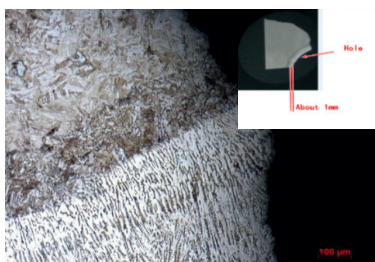
针对叶轮断裂面，垂直于中心孔轴向靠近孔内侧取截面金相样，其与15-5PH正常组织不同，发现厚度约1mm的焊缝柱状晶组织，且有明显的熔合线，其结果如图4所示。沿熔合线两侧硬度分布如图5所示，焊接组织硬度（最小212HV）明显低于马氏体

图4 1#叶轮中心孔壁焊接组织

马氏体沉淀硬化不锈钢为保证焊缝与基体强度一致，应采用成分相近的不锈钢且焊后需进行固溶和时效处理。而本次断裂叶轮内孔经观察存在厚度约1mm、沿轴向深度约85mm的304焊接组织，其为典型的焊缝柱状晶组

织，未经热处理，显微硬度较基体组织低40%左右，违反沉淀硬化马氏体焊接技术要求。

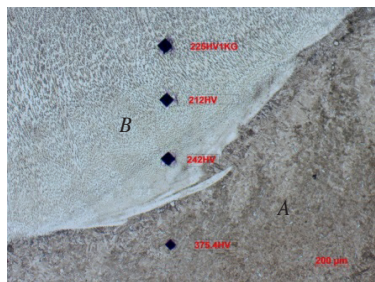
组织 (375HV)。

图5 1#叶轮中心孔硬度分布
