# 车内仪表台区域风噪声问题解决

□ 北京奔驰汽车有限公司 / 刘广锰

噪声问题越来越成为顾客关注的质量缺陷，在某车型进入量产阶段后，道路试验发现了批量问题——仪表台区域风噪声。此缺陷会影响高速行驶时驾驶员的注意力和心情，严重影响客户满意度。

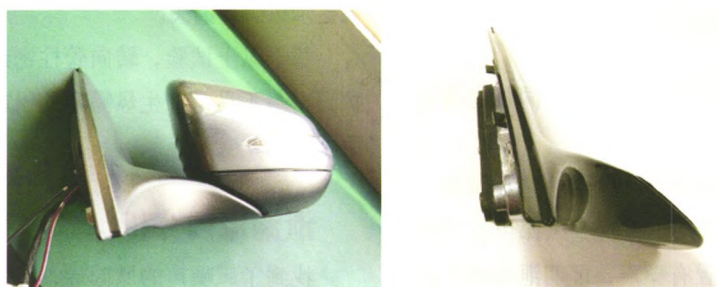
“零风阻后视镜”——没有镜体，只有基座，基座内的所有孔洞均经过封堵，几乎不存在风阻和泄露（见图1）。

将“完美后视镜”替换原来的后视镜，对比路试结果，缺陷仍旧存在。因此排除后视镜区域带来风噪声的可能。

图1 普通后视镜与“零风阻后视镜”

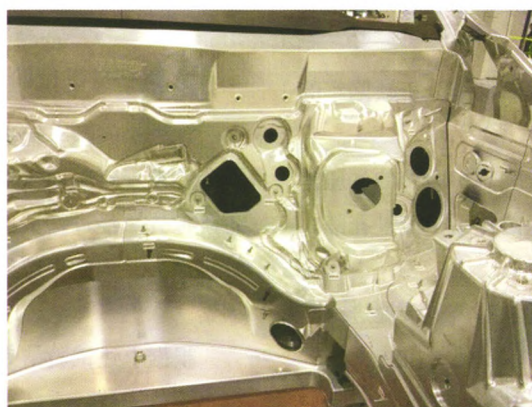
防火墙是隔离发动机舱和乘客舱的屏障，其作用是隔绝发动机舱的热量和噪声，并允许转向、空调、电器等相关管路管线通过（见图2）。因为防火墙的特殊位置，其结构复杂，管路纵横。基本没有可操作空间。本着先易后难的原则，首先排查发动机舱区域的噪声。

图2 防火墙区域供管线穿过的众多孔洞

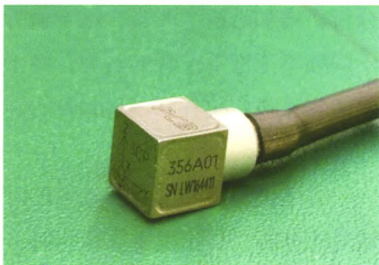
为了验证涡轮是否为噪声源，笔者采用了加速度传感器进行频率测量。将原本用于振动试验台路谱采集的高频加速度传感器，应用到了噪声分析领域。

采集后进行时域分析，分析结果显示：风噪声产生的时间和涡轮工作时间基本一致，风噪声频率和涡轮工作频率也高度吻合。

图3 发动机固定加速度传感器

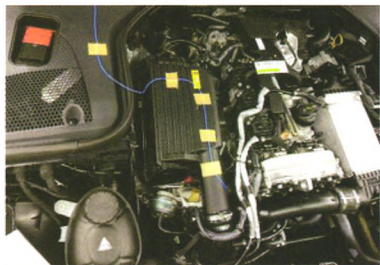
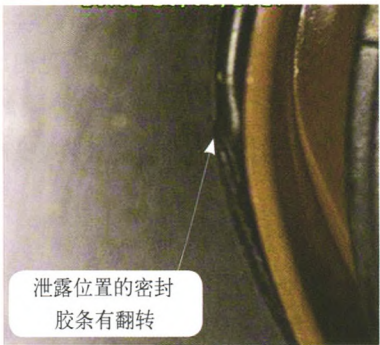
图4 通过内窥镜发现的泄露点

车辆静止停放，开启空调车内循环，将抽气管通过后窗玻璃处进入车内，并密封气管周围的间隙。烟雾发生器置于车外，将烟雾在防火墙区域释放。通过在车内观察，终于发现泄漏点：转向管柱密封护套与车身之间，密封胶条密封不到位（见图4）。

值得注意的是，这一泄露点，由于结构限制，再加上地毯的阻挡，从车内无法通过正常方法发现。在车底也只能通过内窥镜在特定角度找到泄露点。

基于以上试验，转向管柱密封护套密封不良是产生风噪声的根本原因。

根据上述试验结果，定义问题车辆维修方法：重新装配转向管柱密封护套。同时要求生产部门实施

100%的在线检查，确保尽早控制泄露点。

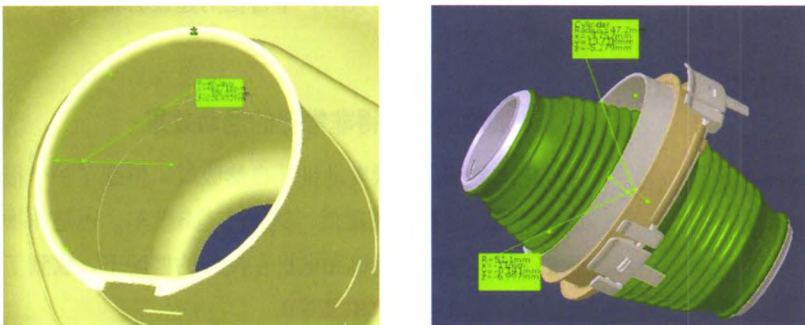
至此，零件尺寸和车身尺寸不是造成问题的原因（见图5）。

图5 零件及车身尺寸

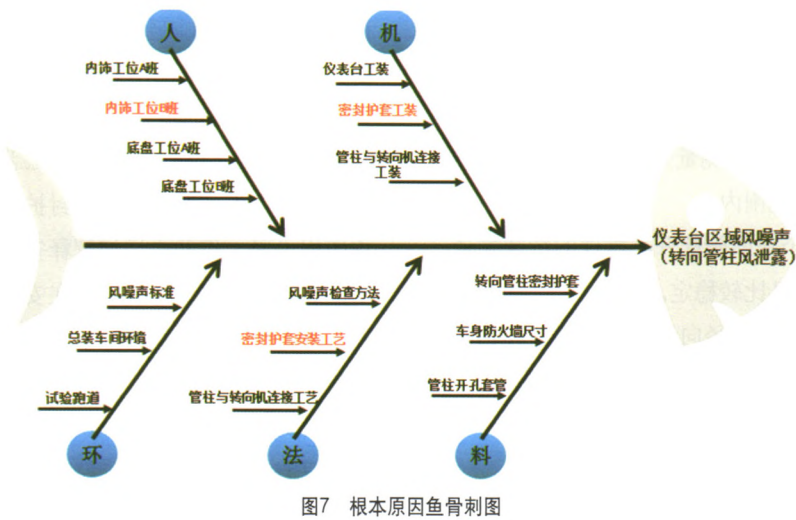
经以上所有试验及数据分析，得出产生问题的原因，并绘制原因分析鱼骨刺图，如图6所示。

(1) 内饰工位，转向管柱密封护套安装工位缺乏有效辅助工装，且在作业指导书中未明确指导安装方法。

(2) B班加工人经验缺乏加上夜班时工作注意力差。导致转向管柱密封护套与车身存在泄漏点，密封功能缺失。

(3) 高速行驶下，发动机涡轮产生的高频噪声经以上泄漏点传至司机位置，产生风噪声。

设计辅助工装，在内饰线转向管柱密封护套安装工位，保证护套的旋转位置和压入角度；降低加工人安装难度。

更新作业指导书，明确安装的方法，明示注意事项。

严格培训操作人，保证安装手法稳定一致。

继续进行100%在线控制，尤其在辅助工装到位前，保证无泄漏点。
