# 后桥断裂问题的分析过程及优化方案

□ 宁波优适捷传动件有限公司/席文清  
□ 宁波汇众汽车车桥制造有限公司/周传俊

## 问题描述

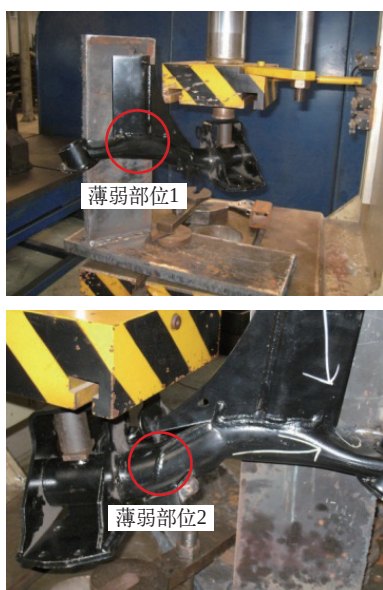
图 1

试验采用如图1所示的形式进行，该试验共进行了两组数据采集。从试验结果可以看出：断裂的起始源均为从纵臂与加强板焊合处，随着压力的增加，断裂带沿焊缝纵向方向扩展，直至撕裂。经图1进一步验证：该后桥结构的薄弱环节正是在纵臂与加强板焊合的两侧。

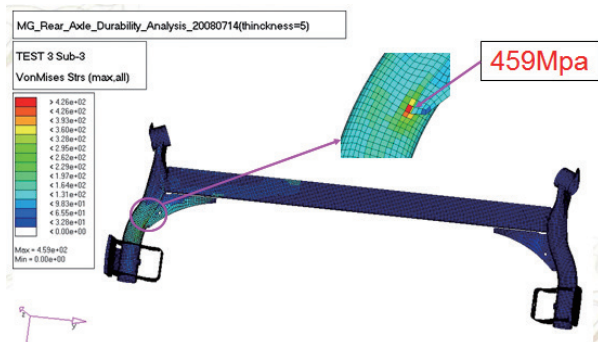
图 3

疲劳分析和静强度试验分析评价标准此处省略。A产品有限元模型如图2所示。CAE分析结果如图3所示。

从CAE分析结果可以看出，零件在做侧向力耐久时最大的应力点为459MPa，再加上板厚对异步扭转力耐久和侧向力耐久工况影响很小，排除了板厚因素。为了更好地解决应力集中问题，CAE工程师针对此零件的结构，提出以下两点改善建议：

相关要求，该处焊缝仍可以认定为是合格的。从CAE分析结果可以得出该截面为应力集中区域，它的极限已经超出了设计安全系数，是引起纵梁开裂的主因。所以该截面是整个产品的最薄弱处。在零件使用过程中，该截面是产品失效的起始源。再加上焊接时该部位不可避免的存在焊接缺陷（参照FIAT标准9.50170焊接缺陷是允许存在的，焊缝是合格的），该截面的应力集中超出了设计安全系数是引起纵梁开裂的主因。所以我们只有通过优化零件的形状，加大产品设计的安全系数，消除因应力集中引起的产品失效，来保证零件的质量。

（1）延长加强板或更改其结构。

（2）延长加强板与纵臂和主梁的焊缝，分散产品的应力集中。
