# 汽车变速器校验台结构对总成噪声检测评价的影响

□ 柳州上汽汽车变速器有限公司 / 卓色康 赵卫伟 谢宗余 陈伟

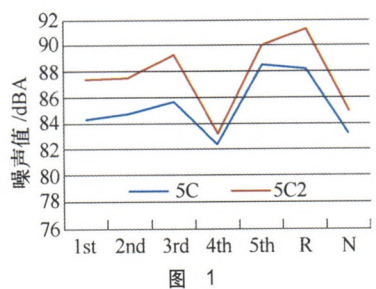
我公司新项目5C2变速器总成装配完成后，在综合校验台上进行综合校验时，发现总成噪声检测结果相对于同平台项目5C有明显偏大，尤其是3rd和5th最为明显。具体噪声数据见图1及表1对比。

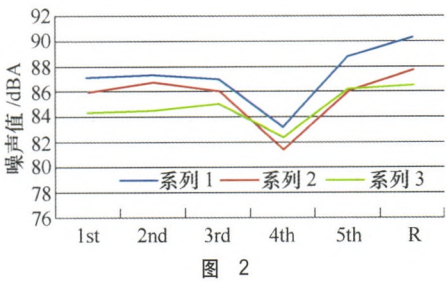
将故障总成所用的齿轴传动件装到5C离合器壳体上，以5C总成的方式在5C校验台进行测试，所体现出的总成整体噪声在控制范围之内（见表8和图2）。由此，可以初步证明：齿轮的齿形齿向偏差，理论上会导致噪声的出现，但并不是导致本文中整体噪声过大的真正原因和机理。

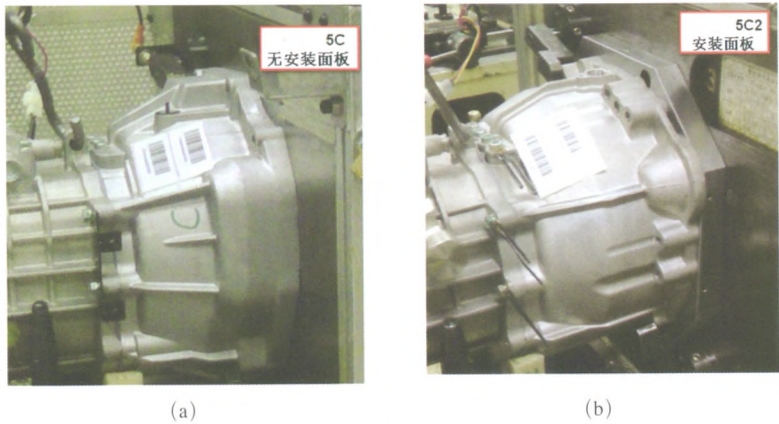
图 3

与5C总成校验所使用的校验台对比，是否存在安装面板是惟一的差别所在。由于离合器壳体与输入轴组件的变更，大断面到输入轴前端的长度随之发生变化，而校验台的电机轴为实心结构，若不增加安装板，则输入轴插入花键套后会与电机轴发生干涉，导致变速器总成无法安装到校验台上（见图3）。

在制定生产线改造方案的过程中，应当充分考虑变速器总成校验台的改造方式，尽量避免因为增加安装面板，使得校验台架连接部件的增加，从而引发共振，导致校验数据及实际结果不相符，出现误评误判的结果。取消校验台安装面板，减少不必要的连接部件，即保证机床本身刚度的同时，也能提高汽车变速器总成校验的真实性和准确性，与实际情况相一致。

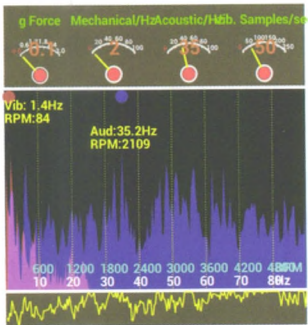
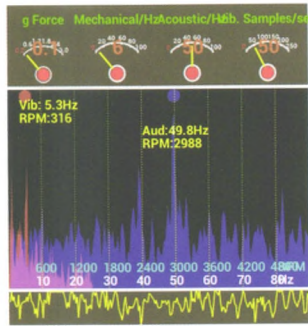
图 4

(a) 5C2离壳正上方振动

(b) 5C2离壳正上方振动

的存在，理论上使得总成、安装板、校验台三个相互独立部件之间存在间隙，形成非线性系统。间隙的存在会引发机构的振动、噪声，严重的恶化机构的动态性能，一般线性系统只有在其激励频率与固有频率相同时才发生共振。但是，对于非线性系统，往往在激励频率为固有频率的整数倍或整数倍分之一时也发生共振，分别称为超谐共振和亚谐共振，这是非线性系统所特有的谐振现象。而此谐振现象会在离合器壳体的内腔得到放大，最终将以噪声的方式，传递到外界。
