# 后桥主减速器轴承偏磨研究

□ 江西江铃底盘股份有限公司 / 姜致强 吴国华 饶剑文

**摘要：**驱动后桥总成在装整车上进行NVH测试后，拆解主减速器总成，发现主动齿轮内外轴承及差速器轴承外圈内壁均出现一定程度的偏磨痕迹，为验证该现象是否正常，是什么原因导致，对主减速器总成结构和主减速器总成装配前后，加载前后进行一系列对比分析，找出主减轴承偏磨的根本原因，对后续的主减速器总成故障分析提供必要的参考。

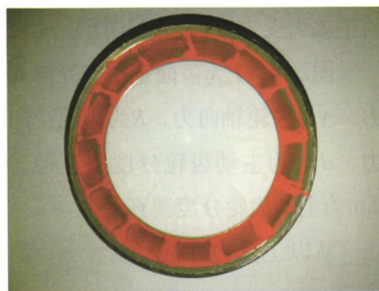
(a) 外轴承

否偏斜。装配前,对轴承进行该项检查,在无负荷情况下,涂着色剂观察轴承外圈滚道的接触印迹并拍照。

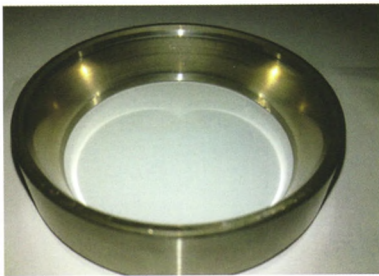
(a) 空载主齿外轴承

齿外轴承在减壳油槽处出现轻微偏磨;主齿内轴承出现轻微偏磨,且方向基本与受力方向一致;两边差速器轴承在轴承盖与减壳结合面处出现轻微偏磨。

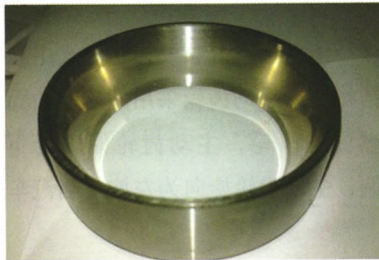
(b) 空载主齿内轴承

通过试验与理论分析得出结论：主齿内轴承的偏磨方向与理论分析的方向基本一致，差速器轴承的偏磨也与差速器轴承座结构有关，均是在差速器轴承盖与减壳结合面处出现偏磨。因此在主减内轴承出现偏磨均为结构性偏磨。

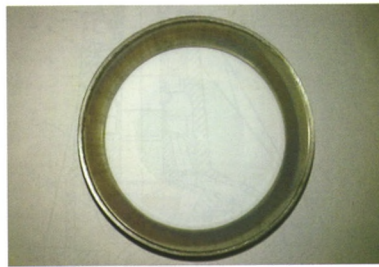
(c) 空载左端差速器轴承

(3) 进口与国产差速器轴承的偏磨方式相同，均是在差速器轴承盖与减壳结合面处出现偏磨。
