# 一起变压器油色谱超标缺陷分析

文/国网廊坊供电公司 刘振华 王建新 赵志山

针对廊坊地区某110 kV变电站主变压器油色谱异常情况，进行了变压器内部故障分析确定，结合带电、停电试验数据分析故障的原因和位置，并对该主变压器进行了吊罩检修，确定了故障位置，并分析了故障发生的过程。

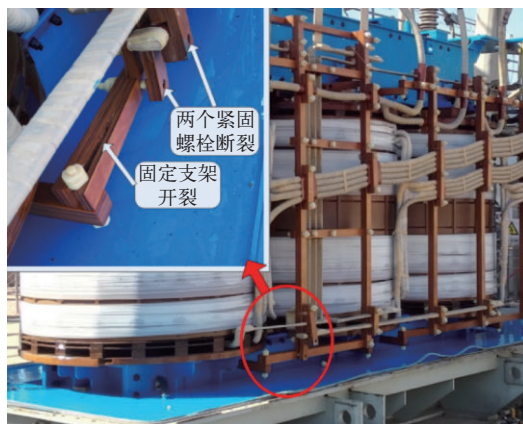
图1 支架损坏照片

1) B、C相绕组之间固定A、C相低压绕组下侧引出铜排的绝缘支架存在一处开裂和两个绝缘紧固螺栓断裂的情况, 如图1所示。

等，主要为电弧短路阻抗。因此流过A、C相低压绕组回路的电流较大，A、C相低压绕组及其引出铜排受到的电动力也相对较大，固定A、C相低压绕组引出铜排的绝缘支架无法承受电动力的作用而开裂，两个绝缘紧固螺栓断裂。

2016年3月26日，检查人员吊罩发现此故障点后，对有载分接开关进行了整体更换，将旧开关返厂检查；将开裂的绝缘支架进行修复，替换断裂的支架固定螺栓；将绝缘油经滤油处理并检测合格后充入主变压器。2016年3月31日处理完毕后进行修后试验，其中高压绕组C相的直流电阻值恢复正常，试验完毕顺利完成送电。送电完成之后的第1、4、10、30天对该主变变压器进行油色谱进行检测，试验数据合格。

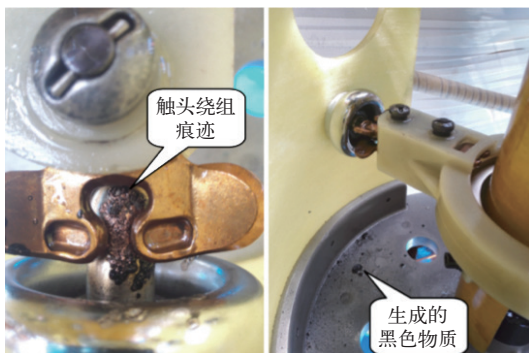
图3 选择开关触头烧蚀照片

3) 经过对内部导电回路检查发现, 高压有载调压开关C相选择开关的正极性触头有严重放电烧蚀痕迹(如图2中的圆圈标示处)。图2为有载调压开关原理图。图3为烧蚀触头照片, 可以看出, 正极性选择开关静触头已被严重烧蚀, 静触头的均压环上有喷溅的熔融金属痕迹, 其下部有触头上生成并脱落的黑色物质。

2) 运行期间多次短路电流冲击也会使该变压器有载调压开关导电回路部件受到电动力的作用发生形变和位移，C相极性选择开关触头由于安装质量、操作频繁和弹簧疲劳等原因无法承受短路电流电动力，致使触头接触不实，接触电阻增大，导致接头温度升高。选择开关触头长期运行在高温下又会使选择开关动触头压紧弹簧的弹性下降，导致接触电阻进一步增大，温度继续升高，形成恶性循环。长此以往，触头之间的接触弹性越来越小，电阻越来越大，从修前诊断试验中C相高压绕组直流电阻值增大可以验证该推断。当该主变压器出现过负荷或者短路故障时，过负荷或故障电流在接触不实的触头间会严重放电，造成触头烧蚀和油色谱超标。
