# 渔光互补光伏电站防雷接地技术的探讨

文/浙江正泰新能源开发有限公司 张建军 李春阳 罗 易 周承军

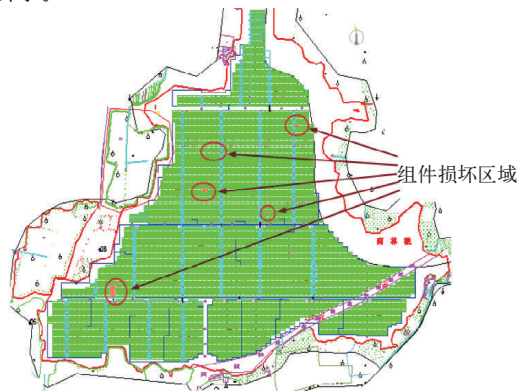
图1 光伏场区平面图

如此大数量的组件损坏，对正常运行的光伏电站来说，完全超出了光伏电站组件损耗的范围，属于较严重的生产运维事故。公司派出相关技术人员对故障现场进行了详细的检查，通过监控后台的组串电流数据对电站的异常组串进行逐个梳理，检查出故障分布在多个区域，具体如图1所示。

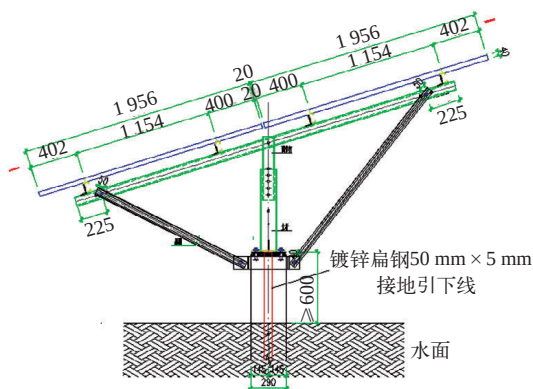
图4 阵列支架的接地图

目前,国内水面光伏电站系统的防雷技术主要还是借鉴地面光伏系统的防雷技术要求。水面阵列区域主要是利用光伏组件的铝合金金属边框及其组成的法拉第笼作为接闪器,利用光伏组件的金属安装支架及接地体作为引下线。光伏组件的所有金属支架都要进行等电位连接,每个光伏组串都要保证至少有两端的接地,接地网经 $50\text{ mm}\times 5\text{ mm}$ 热镀锌扁钢引入水底淤泥以下至少 $1\text{ m}$ ,接地装置的冲击接地电阻值不大于 $4\ \Omega$ ,做好防腐处理等,设置的引下线的平均间距不大于 $20\text{ m}$ ,具体如图4所示。

1) 等电位连接的方案,光伏组件通过安装支架的金属部分相互连通,形成良好的电气回路,确保边框的等电位连接,可以利用金属支架作为接地的可靠连接点。光伏组串的接地点与接地环网要保证至少两点可靠连接,接地线接头进行镀锡处理,避免因潮湿而氧化后断裂,导致接地失效。

2) 对光伏阵列区域的支架进行接地电阻的测试,检查接地极引下镀锌扁钢焊接点的焊接质量,对焊接点的防腐处理要采取重视的态度,确保接地极的使用年限得到保障,定期检测光伏支

架的接地电阻值应不大于 $4\ \Omega$ 。
