# 关于10 kV配电室母线失电原因分析及解决措施

文/青海云天化国际化肥有限公司 路思正

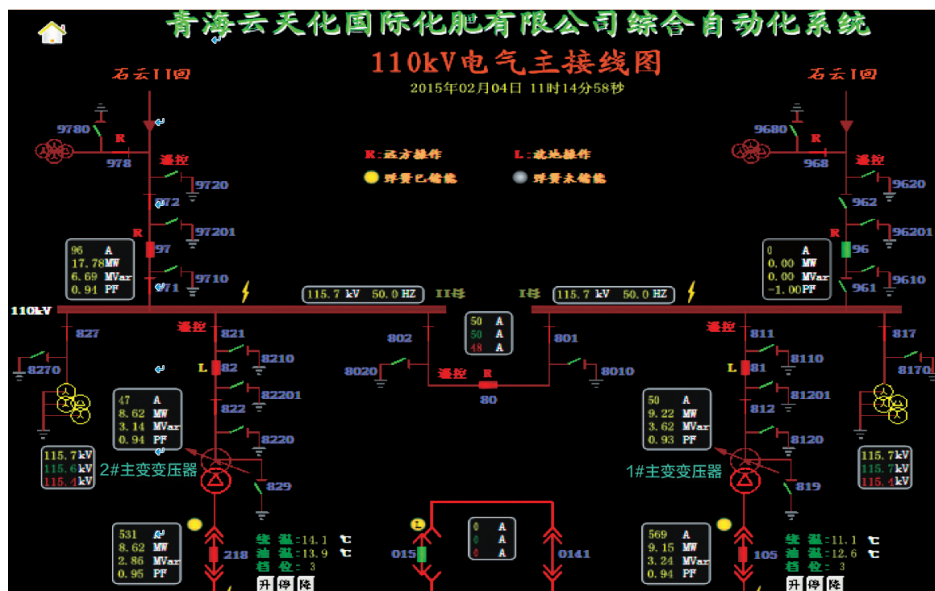
图1 110 kV电气主接线图

青海云天化国际化肥有限公司110 kV变电站由330 kV大石门变电站110 kV出线石云 I 回与石云 II 回线路供电,经过两台63 000 kV·A变压器降压为10 kV,再通过10 kV总配分别送到下级高压配电室,10 kV总配采用双母分段运行。当一台主变压器检修时,运行方式需改为单母并列运行。如图1所示。

压器的检修工作需进行倒闸操作。在10 kV总配母联015断路器合闸操作完成后,运行方式由双母分段变为双母并列,两段PT并列运行,母联断路器操作转换开关的位置是在合后位。在确认2#主变压器低压侧218断路器分位,运行方式由双母并列变为单母并列运行。操作人员发现母联柜的转换开关在合后的位置,按照操作习惯打到了遥控位,刚打到遥控位母联断路器分闸,10 kV总配 II 段失电。

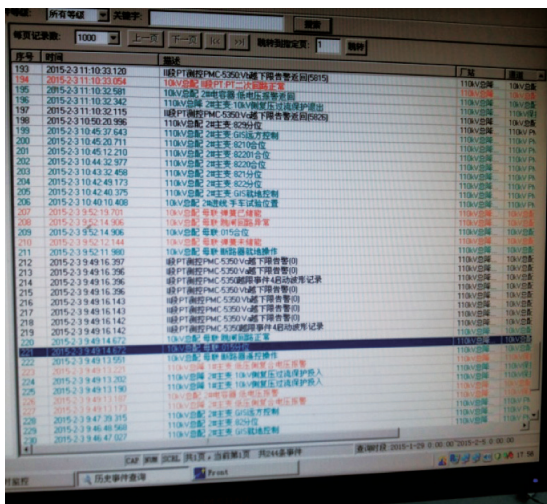
图2 110 kV总配母联分闸时的报文

图2为10 kV总配母联分闸时的报文，可以看出，Ⅱ段PT的下限告警是在母联断路器分闸2 s之后才出现，PT下限的告警值为5 197 V。这说明在母联跳闸后的2 s以内，单相电压在5 197 V以上，线电压在9 001 V以上。

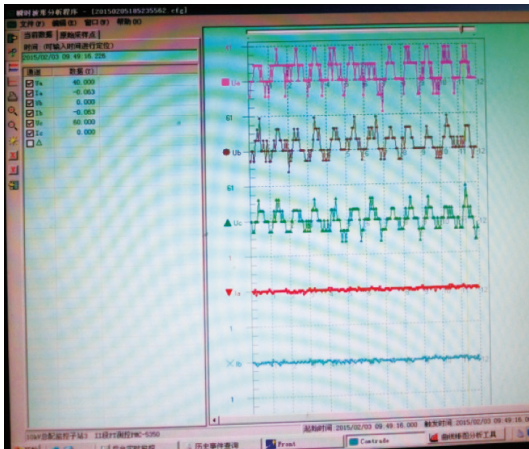
图3 110 kV总配Ⅱ段PT下限告警所触发的波形

图3为10 kV总配Ⅱ段PT下限告警所触发的波形记录，从图3上可以看出波形为不规则的尖波。这主要是因为10 kV总配Ⅰ段PT感应出的波形是一个标准50 Hz的正弦波形，而Ⅱ段PT则是多个正弦波叠加的波形，两段PT并列就会重合两种波形，变为不规则的尖波，最终导致两段PT断路器跳闸。
