# 智能变电站软压板误操作 事故分析及改进

文/国网安徽省电力有限公司宿州供电公司 赵晓东 周立军 杨宁  
安徽大学 张倩  
国网安徽省电力有限公司电力科学研究院 丁津津

针对某智能变电站软压板误操作在变电站运行过程中引起的主变压器误动作情况，通过分析现场录波数据，推测主变压器低压侧SV采样软压板误操作是可能出现异常的根本原因。在事故分析现场，对主变压器软压板投退进行了实际测试，通过对比波形，证实了推测的合理性。最后提出整改措施。

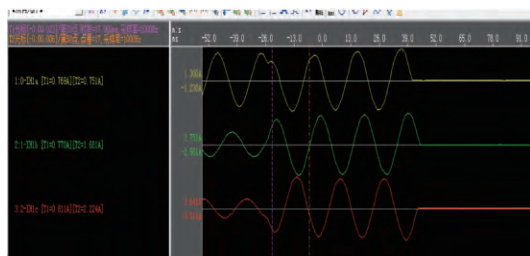
图1 某智能变电站2#主变压器A套保护高压侧电流采样

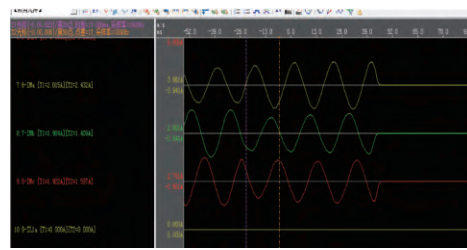
图2 某智能变电站2#主变压器A套保护中压侧电流采样

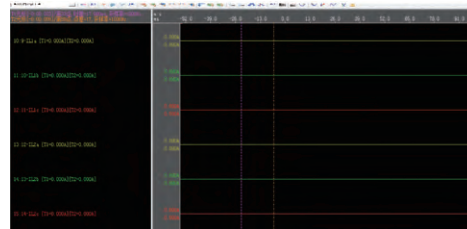
4月13日，技术人员到达现场，对二次设备、故障数据进行调查、分析。根据现场故障录波器报告，判断本次故障为2#主变压器低压侧区外故障，通过调取2#主变压器两套装置故障录波数据，发现录波均有差流，且在故障期间，B、C两相满足了纵差保护动作条件，进而纵差保护动作出口。通过分析现场数据，发现2#主变压器两套装置低压侧电压和电流采样均为0，且无零漂，而故障录波器却有相关采样数据。

图3 某智能变电站2#主变压器A套保护低压侧电流采样

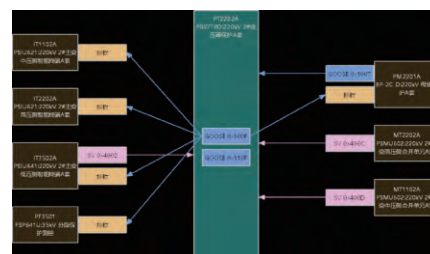
现场检查该智能变电站的SCD文件，2#主变压器A套保护装置同时订阅高、中、低三侧合并单元SV数据（低压侧为合智一体化装置），通道无误，具体情况如图5、图6所示。

图5 某智能变电站2#主变压器A套保护虚端子连接图

B套保护装置的配置同A套保护装置，由此可以验证，在SCD文件配置方面，无问题。

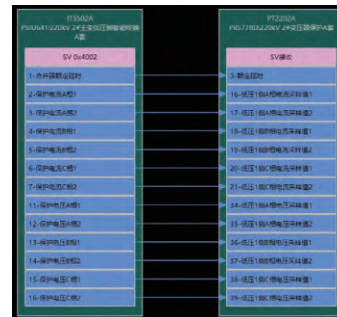
图6 某智能变电站2#主变压器A套保护低压侧虚端子通道示意图

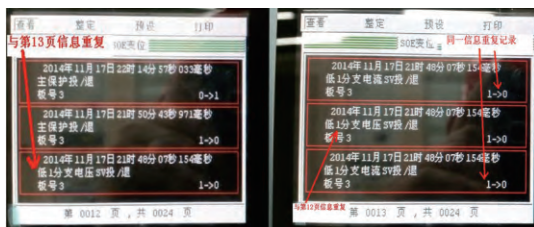
通过调阅A、B两套主变压器保护装置SOE变位信息，发现2#主变压器差动保护动作时，两套保护装置SV软压板在退出位置，造成低压侧采样数据异常。SOE报文如图7所示。

图7 某智能变电站2#主变压器SOE事件记录图

根据上述分析，2#主变压器差动保护动作的直接原因是：2#主变压器两套保护装置的第1分支电流SV软压板在2014年11月17日退出之后，就再也没有投入了。在故障时刻，出现低压侧外部故障，低压侧电流未能正常采集，也未参与主变压器保护计算，从而产生差流，导致2#主变压器差动保护没能躲过低压侧区外故障，使其发生误动作。

经试验检查和测试，投入A、B两套主变压器的低压侧SV压板，然后进行核相试验，确认主变压器保护能否正常采样和计算，结果如表1所示。
