# 10 kV配网线路降损治理实践

通过某10 kV线路线损阶段性偏高的实例，从线路线损构成要素入手，对“计量失准”现场检测及分析，制定专项措施，多管齐下，成功解决了10 kV配电线路高线损降损治理，降损治理效果的实用性和有效性得到了验证，为电网“优质、高效、快捷、方便”提供了依据，减少电力企业和用户的经济损失。

文/云南电网有限责任公司临沧供电局 唐亚军

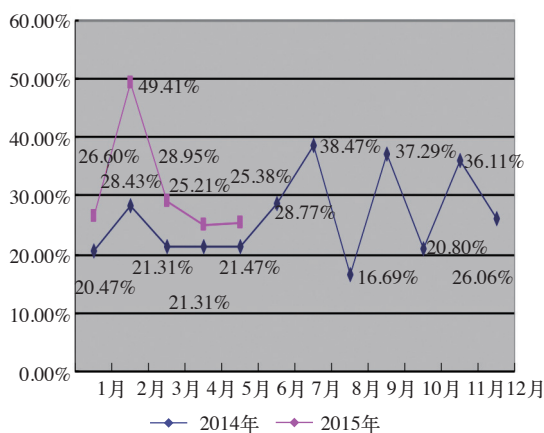
图1 10 kV勐甘线月度线损率变化图

从图1中可以看出，10 kV勐甘线月度线损均超过年度线损率指标，2014年年度线损率超指标17.3%。截止2015年5月，2015年累计线损率超指标12.92个百分点，2015年2月份，10 kV勐甘线线损已经高达49.41%，解决该线路损耗问题已刻不容缓，线损率完成值远远超过指标值，有很大的降损空间。

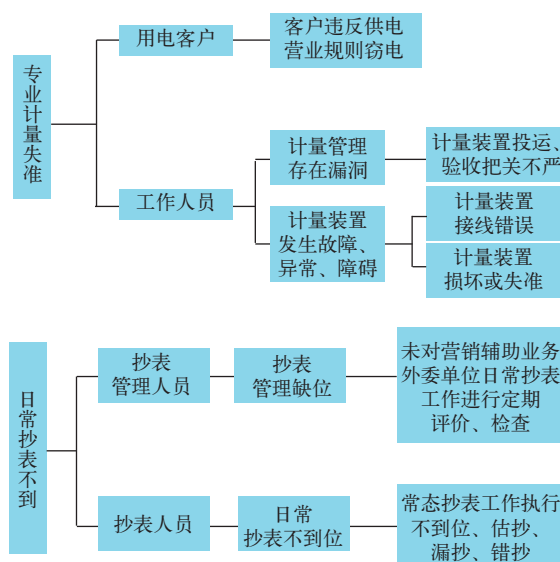
图2 要因分析树图

将造成10 kV勐甘线线损率较大的两个问题进行细化形成要因分析树，如图2所示。

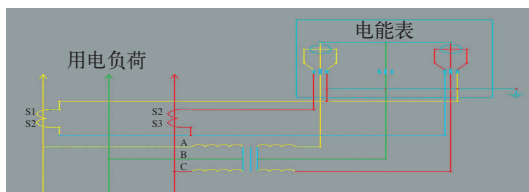
图4 闽源砖厂计量接线错误示意图

1) 闽源砖厂专用变压器：经现场客户受电设施及负荷构成分析、计量设备直观检查、电能表接线检测并做向量分析后，判定该客户高压计量装置接线错误（电压、电流不对应，即A、C相电流对调，A相电流进出接反），具体错误接线向量图和示意图如图3、图4所示。

根据错误接线情况，结合向量测量结果及更正系数计算结果，一是判定该计量装置少计有功电量，应追补少计电量（计算得更正率为2.23）；二是判定该计量装置多计无功电量，应全额退补多收力调电费（正确接线下现场测得平均功率因数为0.96）。现场已指导、督促属地计量人员依照计量装置异常处理流程办理：现场计量错误接线更正和电量、电费追补。

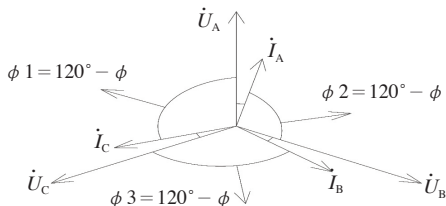
图5 民爆仓库计量接线错误向量图

2) 民爆仓库专用变压器：经现场客户受电设施及负荷构成分析、计量设备直观检查和电能表接线检测并做向量分析后，判定该客户高压计量装置接线错误（电压、电流不对应）。民爆仓库计量接线错误向量图、示意图如图5、图6所示。

根据错误接线情况，结合向量测量结果及更正系数计算结果，判定该计量装置少计有功电量，应追补少计电量（计算得更正率为2.83），现场已指导、督促属地计量人员依照计量装置异常处理流程办理：现场计量错误接线更正和电量、电费追补。
