# 特定工况固定频率制动噪音 解决方案研究

文 | 代立宏 李虎本 黄巨成 朱亚伟 奇瑞商用车（安徽）有限公司

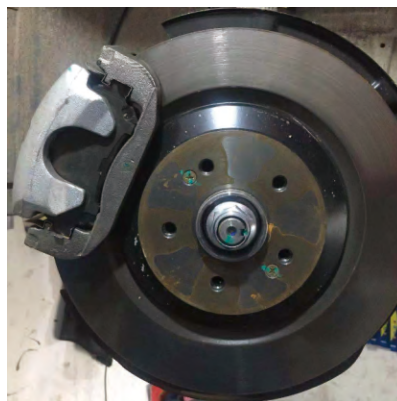
图1 前盘式制动器

此款SUV车型装配了液压式前盘式制动器和后盘式制动器。故障产生的对象为前盘式制动器如图1所示,主要技术参数如下:卡钳缸径为60.33mm,制动盘厚度为28mm,制动有效半径为135mm。

该车型在制动噪音路过程中,整车冷启动,前几次制动出现分贝70dB左右噪音,制动盘温度达到50℃左右噪音消失。故障出现的条件满足以下几点:(1)车辆停置一夜;

(2) 空气湿度在 70% 以上；(3) 起步轻踩制动减速度保持在 0.1g 以下。满足以上条件，所有车辆 100% 出现规律性固定频率的制动噪音。

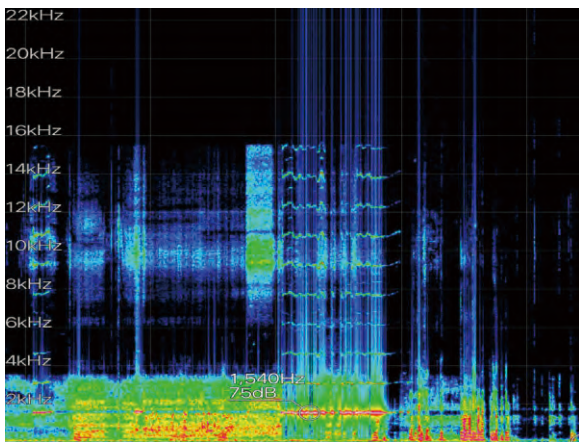
图 2 噪音频率检测

针对出现的噪音利用检测设备对噪音频率进行了检测，如图 2 所示。

通过设备检测发现，此噪音的频率为 1.54kHz，分贝值为 75dB，属于典型的低频啸叫类噪音。此噪音类型行业内又称为 Me 噪音（晨起噪音）主要原因为：潮湿导致的制动摩擦系数的剧烈变化，3 个步骤如下：

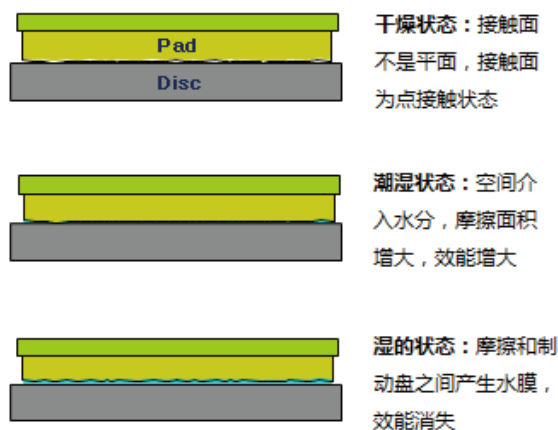
图 3 水分导致的摩擦效能变化

(1) 水分可暂时提高摩擦片相对摩擦面积，摩擦面积上升导致摩擦系数（效能）上升，如图 3 所示。

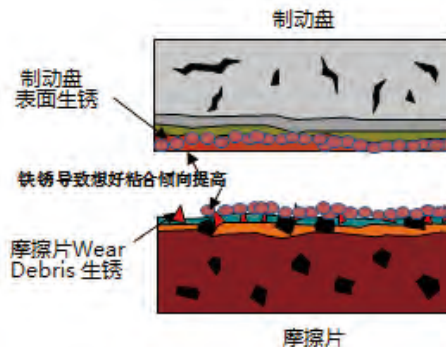
图 4 Wear debris 导致的摩擦效能变化

(2) 制动盘和摩擦片之间的灰尘（Wear debris）的细微氧化铁（锈）导致摩擦片和制动盘之间的粘贴倾向增大，导致摩擦系数上升，如图 4 所示。

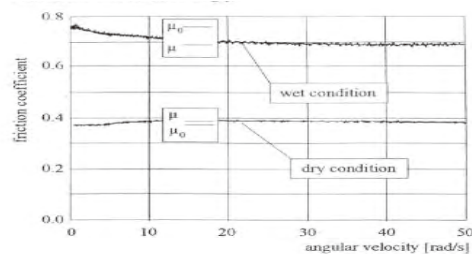
图 5 干湿变化导致的摩擦效能变化

(3) 摩擦表面潮湿状态时摩擦系数低，制动后温度上升，摩擦表面干燥后摩擦系数急剧上升，如图 5 所示。

在以上 1 到 3 步骤不断的变化过程中，制动效能的急剧波动和不稳定，最终导致振动和噪音的产生。

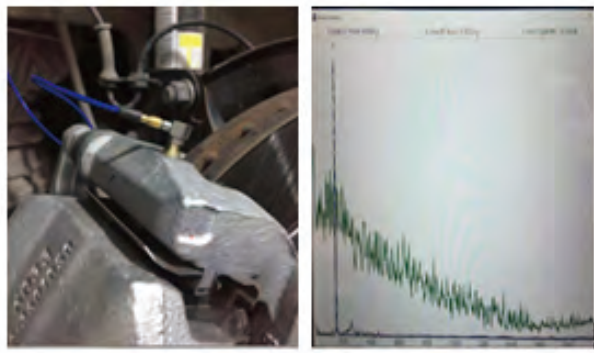
图 10 实车振动频率采集

◎ 采用 Link3802S 对实车进行加速度传感器布置，进行制动角总成振动采集，进一步证实振动源来自卡钳支架，振动频率为 1.5kHz，如图 10 所示。

从故障现象的机理分析以及临时方案的验证到最终实车采集数据。可以确定故障原因为卡钳支架振动模态不合理导致。

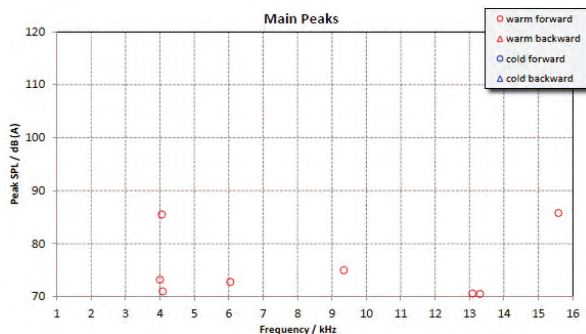
图 11 支架方案 5 台架测试结果

从理论和实际测试结构分析得知 CAE 理论分析结果和实际差约 5% 左右；方案 5 支架第 1 阶次到第 10 阶次的固有频率和 1.5kHz 最小的间隔为 9.8% 左右。将改进后的支架装配的前制动器按照欧美通行的 SAE J2521 标准进行了台架测试，1.5kHz 噪音规避成功，如

随后将改进后的支架进行装车验证，实车测试；原 1.5kHz 噪音消失。验证了改进措施的有效性，彻底解决了该车型的特定工况下固定频率的低频制动噪音。
