# 一起110 kV GIS断路器缺相故障分析与处理

罗 杨 吴 雄 蔡 川 黄 昆 邱 炜 彭晓娟/国网成都供电公司

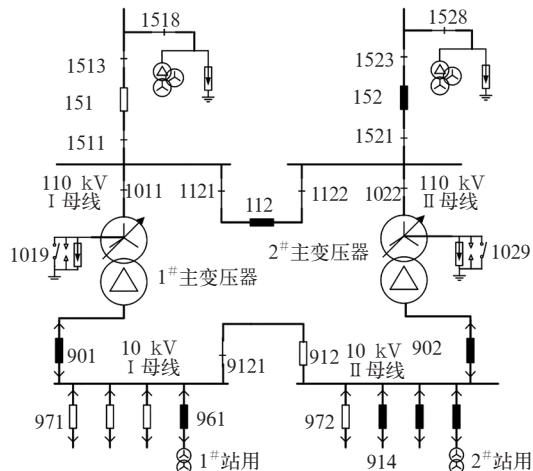
图1 事故变电站故障前运行方式

某110 kV GIS站的一次接线如图1所示，其为内桥接线，两条电源进线分别为110 kV 151间隔进线及110 kV 152间隔进线，10 kV为单母分段接线。

该变电站事故前正进行解环操作，151断路器、152断路器和110 kV内桥112断路器均在合位。此时1#主变压器中性点接地运行，2#主变压器中性点不接地运行，901断路器、902断路器在合位，10 kV分段912断路器在分位。

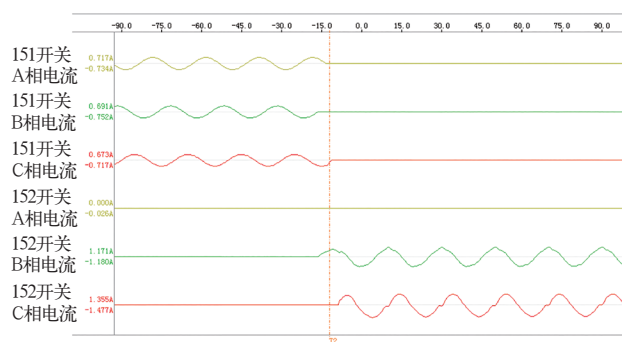
图2 拉开151断路器后151、152断路器TA电流波形

器合环运行时,从图2故障录波可以看出,在151断路器拉开前,151断路器有负荷电流,而152断路器基本无电流。从该现象可以推测此时152断路器触头处的阻抗较151断路器大许多,甚至断开。07:54:52:251,拉开151断路器,151断路器电流消失,152断路器B、C相流过负荷电流,但A相无电流,如图2所示。由于该变电站无母线TV,因此无法检测母线电压。

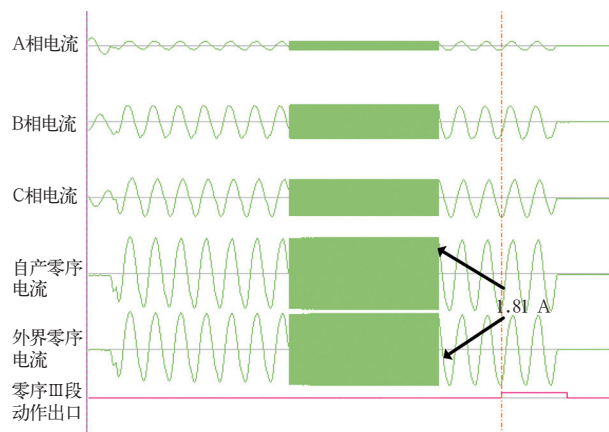
图3 1#主变压器套管TA电流及零序电流波形

此时全站负荷基本由152断路器B、C两相提供电源,造成非全相运行。由于1#主变压器中性点接地运行,B、C两相合成的零序电流通过1#主变压器中性点入地,因此1#主变压器高后备保护感受到了二次1.81 A的零序电流(一次电流217.2 A),如图3所示。经3 005 ms延时,保护起动,主变压器高后备保护零序过电流III段动作,跳开112断路器、901断路器,10 kV I母线失电压。

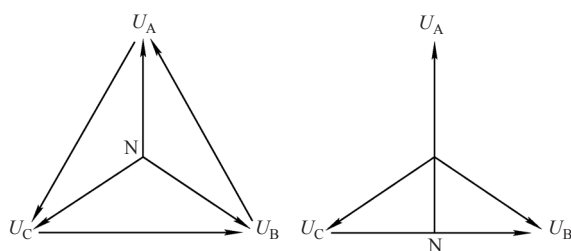
图4 正常时的三相电压和缺相时的中性点电压

性点接地开关断开)而言,其中性点电压相量如图4所示。2#主变压器中性点电压值约为正常相电压的1/2,即 $U_{1N}=U_C/2=U_B/2=31.8\text{ kV}$ ,该电压方向与原A相电压方向相反。此时,1#、2#主变压器中性点存在电压差,将会形成从2#主变压器中性点经1#、2#主变压器A相绕组再到1#主变压器中性点的电流。因此,1#主变压器A相套管TA会检测到电流。1#主变压器中性点TA也会检测到零序电流,导致1#主变压器后备保护动作。如图5所示。

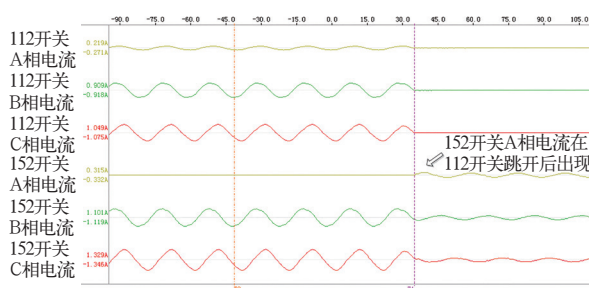
图6 112断路器跳开后152断路器电流变化情况

112断路器跳开后,内桥112断路器电流消失,152断路器B、C两相电流减小,152断路器A相出现负荷电流,幅值与B、C两相接近,152断路器三相负荷电流恢复正常,如图6所示。

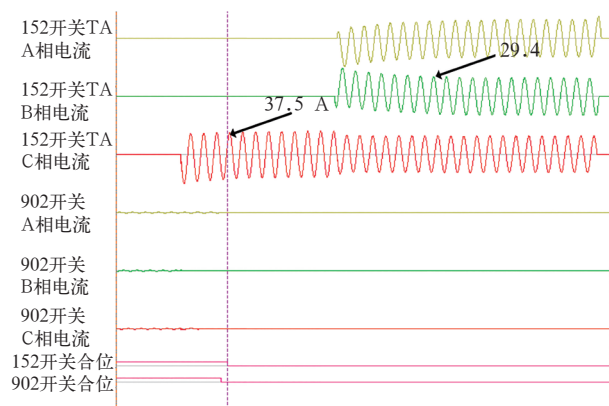
图7 2<sup>#</sup>主变压器差动保护录波

152断路器三相电流恢复正常后,经过约10 min左右,08:05:52:587,2<sup>#</sup>主变压器保护感受到152断路器TA C相故障电流,二次值为37.5 A(一次电流值6 000 A),2<sup>#</sup>主变压器差动保护动作,比率差动出口跳开152断路器、902断路器。152断路器、902断路器跳开后,全站失电压。然而,152断路器TA此时仍持续感受到故障电流,16.5 ms后,152断路器采集到三相故障电流,二次值为29.4 A(一次电流值4 704 A),如图7所示。

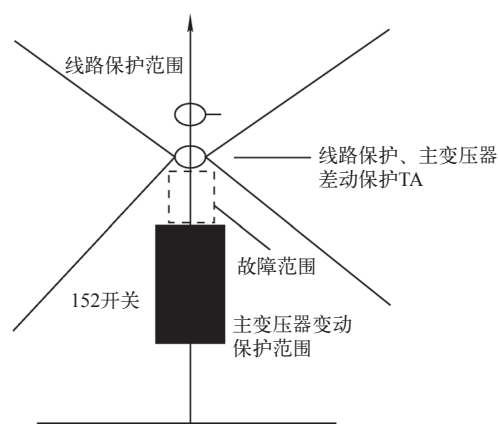
图8 线路保护、主变压器差动保护范围

从现场GIS设备结构特点可以看出,152断路器和152断路器TA位于同一气室,且152断路器TA位于靠线路侧,152断路器线路保护和2<sup>#</sup>主变压器差动保护的保护区如图8所示。主变压器差动保护跳开152断路器后,接地故障仍未切除,TA仍有电流,直到8:05:53:228,152间隔对侧站线路保护动作跳开对侧断路器,TA电流为0,故障才被切除。因此,可以推断故障范围大致位于152断路器与152断路器TA之间,其故障过程为GIS内部首先发生了A相单相接地故障,继而发展到三相接地故障。

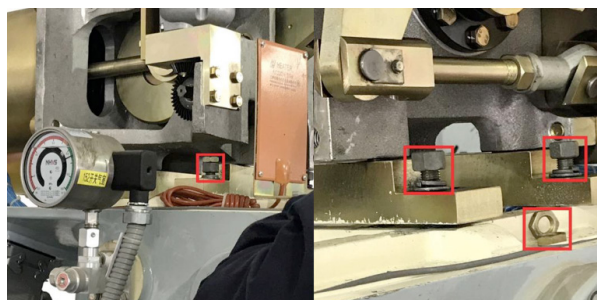
图9 152断路器机构底座螺栓情况

从前文来看,152断路器缺相是导致此次事故的主要原因,而断路器缺相很有可能是由于合闸不到位引起的。因此,事故发生后,检修和厂家人员首先对152断路器机构箱进行了检查,发现152断路器机构底座紧固螺栓一侧明显松动,另一侧底座紧固螺栓已经完全脱落,如图9所示。从而导致机构底座松动,且存在明显间隙,如图10所示。由于整个机构固定不牢,处于晃动状态,因此,断路器在分合闸过程中,其操动机构会在外力下摇晃,使传动连杆不能准确地将行程传递给动触头,致使断路器触头分合闸行程不够,合闸时动静触头虚接或接触不良;分闸时动静触头又不能有效分开,导致持续燃弧。这不仅无法满足拉开短路电流的运行要求,而且连承载极低负载电流的能力都受到影响。

此，为安全起见，公司已将其列为家族性缺陷，在公司内部对该厂家生产的该类型GIS设备进行梳理，并安排进行逐一停电排查。未排查的断路器不能再进行分合闸操作。排查时应先拉开对侧站相应间隔的断路器，然后在不带负荷的情况下拉开缺陷断路器，最后依次测试机械特性、低跳特性和回路电阻等。紧固操作机构底座螺栓，并涂覆防松胶，再次复核机械特性、低跳和回路电阻试验，合格后投运。

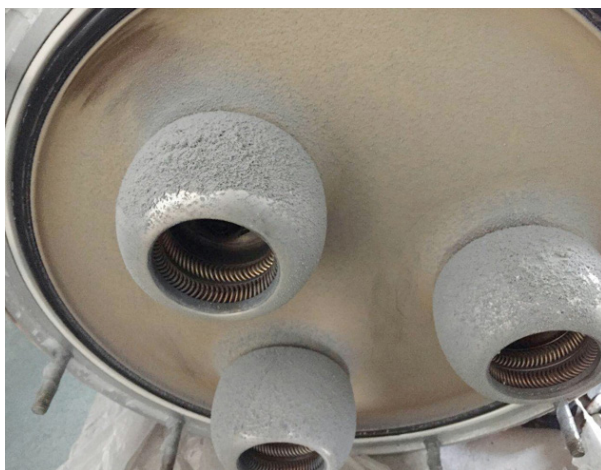
图11 152断路器静触头

152断路器解体之后，在内部发现有大量的灰色粉末。152断路器C相被电弧击穿导通后， $\text{SF}_6$ 气体在电弧的作用下分解产生 $\text{H}_2\text{S}$ 、 $\text{SO}_2$ 等故障气体，同时产生大量铜蒸汽以及碳化燃烧的粉末，铜蒸汽和碳化粉末从C相故障点向四周扩散，形成游离导电介质，使断路器气室绝缘逐渐降低，并最终导致A、B两相也对外壳/地导通，形成放电通道，故障发展为三相对地短路。由于保护死区，152断路器跳开后并没有消除接地故障，因此距离保护动作跳开152对侧断路器。152断路器静触头如图11所示。
