# 超声波测试技术在高压开关柜局部放电检测定位中的应用

从超声波检测技术在高压开关柜局部放电检测定位中的重要性入手,阐述了高压开关柜超声波检测技术的应用现状,对一起220 kV变电站35 kV开关柜局部放电的发现、诊断和处理过程进行了深入分析,并提出了详细的预防措施,对高压开关柜局部放电检测分析及处理具有一定的借鉴意义。

孟祥海 王文华 彭 飞/国网山西省电力公司晋城供电公司

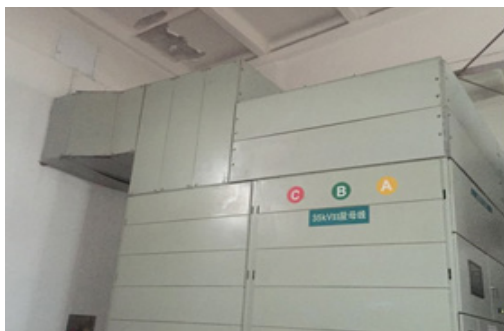
图2 2<sup>#</sup>主变压器302开关柜穿墙套管

2016年2月15日,电气试验人员在对某220 kV变电站进行开关柜暂态地电位、超声波局部放电测试过程中,发现35 kV 2<sup>#</sup>主变压器302开关柜后柜暂态地电压测试数据与其他柜相比整体偏大,最大相对值20 dB,达到标准值20 dB。初步判定柜内设备存在局部放电,放电位置为靠近后柜侧设备,随后开展跟踪检测3次,又发现2<sup>#</sup>主变压器302穿墙套管存在显著超声信号。异常放电严重影响2<sup>#</sup>主变压器302开关柜的正常运行。35 kV 2<sup>#</sup>主变压器302开关柜的暂态地电位、超声波局部放电测试数据如表1所

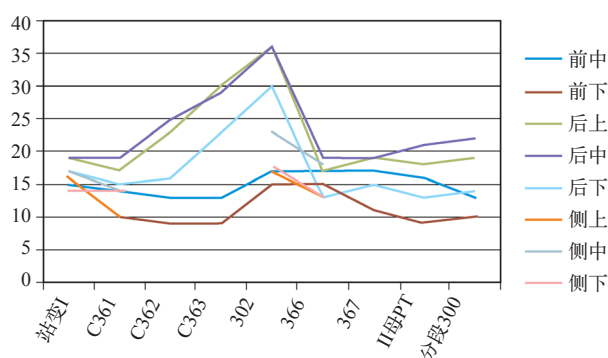
图3 II段母线各出线柜TEV测试数据横向对比图

从表4、表5、图3和图4可以看出，35 kV 2#主变压器302开关柜穿墙套管室内柜体暂态地电压明显偏大，相对值>20 dB，往302开关方向测试值降低。穿墙套管室内外都有超声信号，且可听到放电声，测试值>15 dB。红外测温 and 紫外成像正常。初步判断302开关穿墙套管有金属性放电。

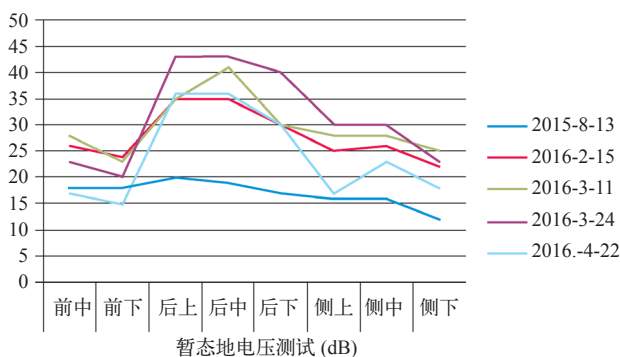
图4 2号主变302柜TEV检测数据纵向趋势图

35 kV 2#主变压器302开关柜后柜暂态地电压偏大，且有一定增长趋势，相对值>20 dB，后柜无超声波信号，但有特高频信号，放电特征为悬浮放电，放电部位可能为3021隔离开关。

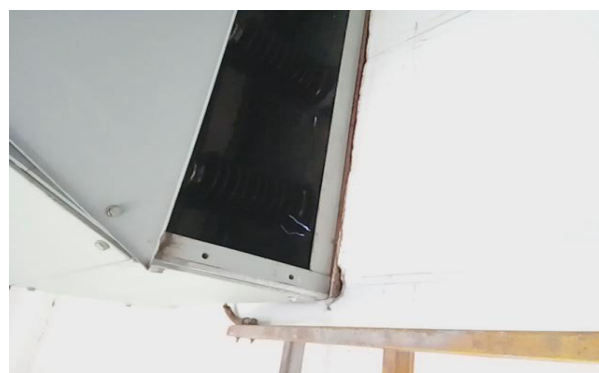
2016年6月2日，2#主变压器及三侧停电检修，用工频交流耐压仪加20 kV运行电压下，与运行情况下局部放电情况相似。当电压升到70 kV左右时，三相套管根部均出现明显多条蓝色放电火花，且伴有强烈放电声。放电照片如图5所示。

(a) A相放电照片

图5 穿墙套管根部放电

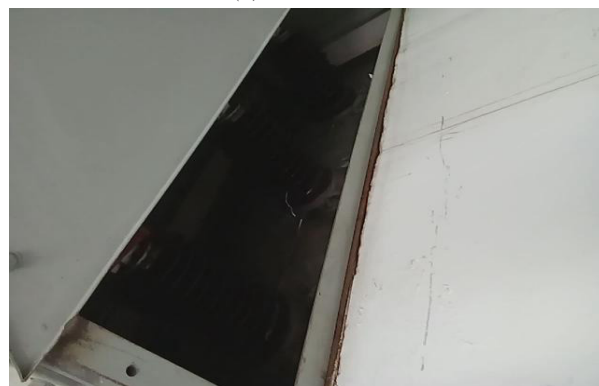
(a) B相放电照片

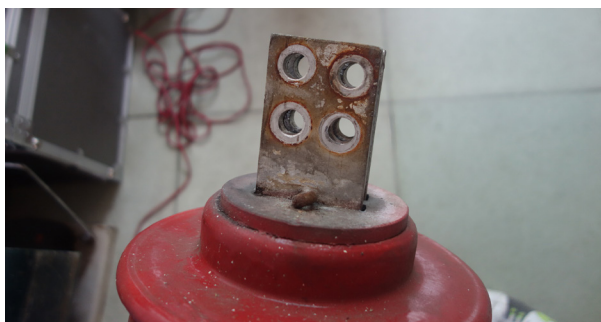
(a) 穿墙套管接线板

产生原因可能为套管内进水受潮，内部放电超声信号从接线板处传出。从图7a可以看出；接线板有尖锐棱角；图7b穿墙套管内部铝排严重锈蚀，图7c端部内壁有水 and 氧化铝混合物；图7d穿墙套管内部有放电痕迹；图7f有水 and 氧化铝混合物流出。

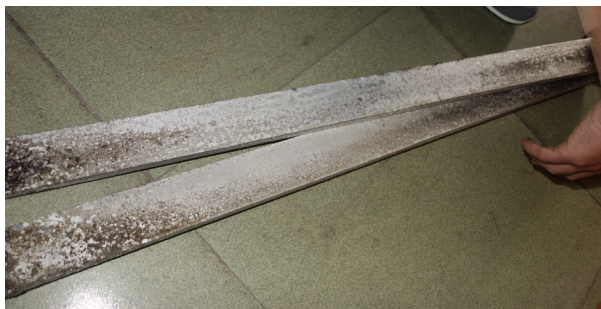
(b) 穿墙套管内部铝排

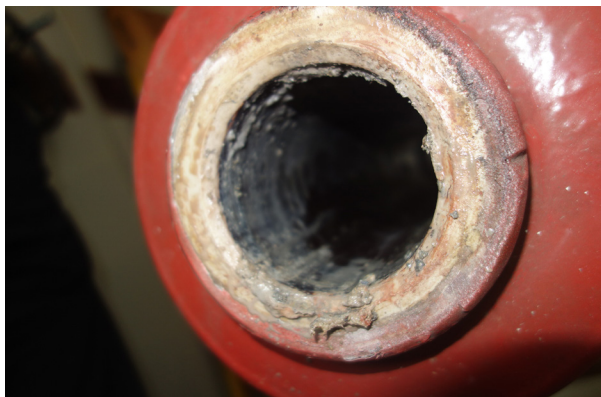
(c) 穿墙套管端部(户外)

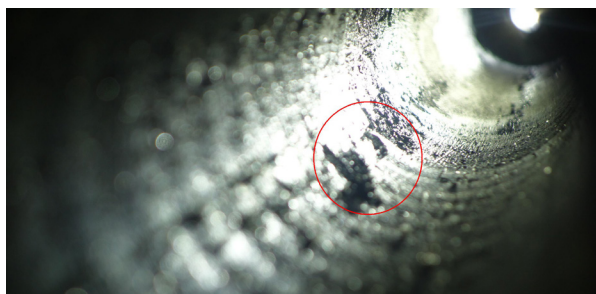
(d) 穿墙套管内部

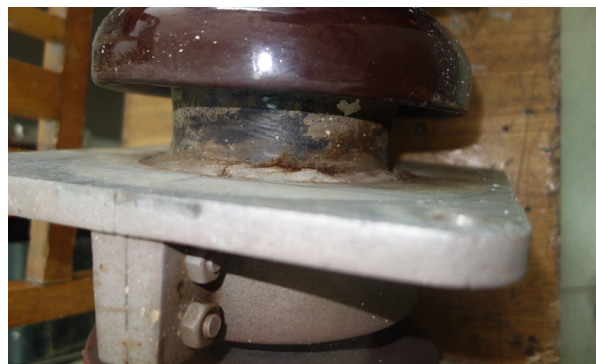
(e) 穿墙套管法兰

由于该设备运行时间过长，且该变电站所处区域雨水较多，套管易受潮进水。套管法兰与接线板之间属于极不均匀电场，在法兰附近电场强度最高，套管根部原来喷涂的一层铝膜，如果剥落不全、积灰严重且有锈蚀，易造成电场分布不

均,从而引起放电。从图7e可以看出,穿墙套管根部有锈蚀和积灰。

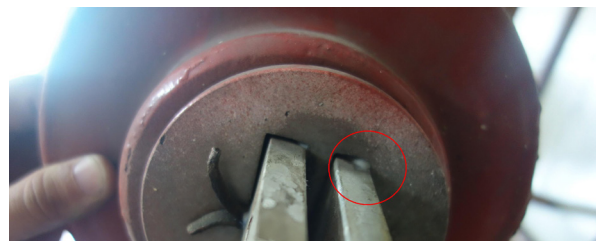
(f) 穿墙套管接线板及端部(户外)
