# 红外成像技术在氧化锌避雷器热故障中的研究与分析

**摘要:** 氧化锌避雷器是变电站里一次设备免受过电压冲击的重要设备, 通过吸收各类雷击过电压、工频暂态过电压和操作过电压来保护站内变电设备。因此, 避雷器带电检测工作至关重要。从红外成像技术诊断热故障的原理入手, 通过分析诊断35 kV氧化锌避雷器的因内部受潮引起发热的典型案例, 详细介绍了红外成像在避雷器热故障诊断中的重要性和有效性, 并提出避雷器受潮故障的红外诊断技巧与预防措施。

## Research and analysis of infrared imaging technology in thermal fault of zinc oxide arrester

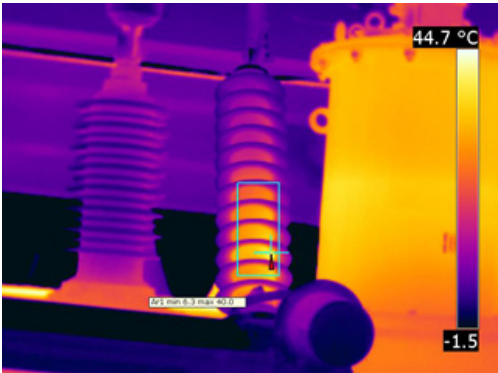
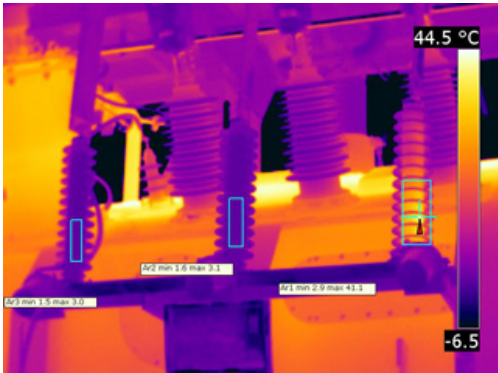
图3 检修前避雷器红外图谱

对避雷器进行红外成像测温,发现A相避雷器有明显发热现象,热点温度为40.1 $^{\circ}\text{C}$ ,B、C相温度分别为3.1 $^{\circ}\text{C}$ 、3.0 $^{\circ}\text{C}$ ,A、B相温差为37 K,远大于1 K,图3为A相及三相整体避雷器的红外图,图4为其对应的可见光照片。初步判断A相避雷器内部存在严重缺陷,判定为危急缺陷,立即申请停电,更换1<sup>#</sup>主变压器35 kV侧避雷器。

通过带电测试、在线监测、红外成像测温 and 停电试验等多种试验手段，可以看到1#主变压器35 kV侧A相旧避雷器全电流明显增大，已达到B、C相全电流的10倍，绝缘电阻和直流1 mA时的电压 $U_{1mA}$ 严重降低，75% $U_{1mA}$ 下的泄漏电流远远大于50  $\mu$ A，红外图谱中发热明显，表现为整体严重发热，热点温度达到40.1  $^{\circ}$ C，B、C相温度分别为3.1  $^{\circ}$ C和3.0  $^{\circ}$ C，A、B相温差为37 K，远大于1 K。初步分析1#主变压器35 kV侧A相避雷器内部阀片严重受潮或老化<sup>[10]</sup>。

随后，1#主变压器停电完毕，工作人员对有故障的避雷器进行整体更换，检修过程如图5所示。2015年12月25日7:00，1#主变压器恢复送电。

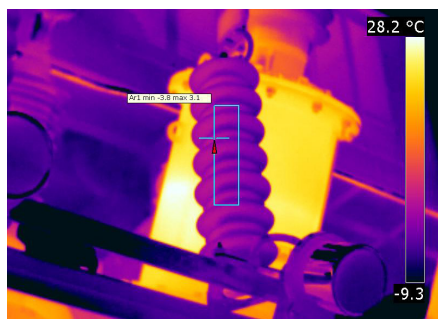
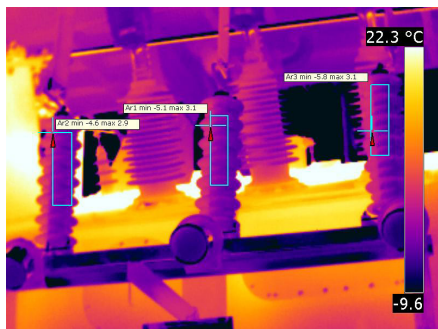
图5 检修后避雷器红外图谱

2015年12月26日9:00，1#主变压器已带负荷运行26 h，电气试验人员对35 kV侧避雷器再次进行红外成像测温，A、B、C三相温度分别为3.1  $^{\circ}$ C、3.1  $^{\circ}$ C和2.9  $^{\circ}$ C，三相温差小于1 K，红外成像测温正常。分别对A相单体、三相整体避雷器拍摄了红外图谱和对应的可见光照片，如图5、图6所示。

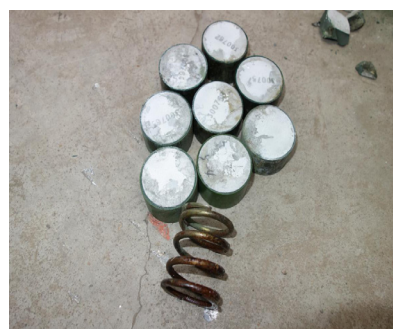
(a) 氧化锌、弹簧受潮锈蚀照片

2015年12月25日9:00，电气试验人员对A相避雷器进行了解体检査，发现内部受潮严重，氧化锌和内壁有清晰的水痕，弹簧锈蚀严重，如图7所示，最终确定1#主变压器35 kV侧A相避雷器故障为内部严重受潮所致。受潮原因是避雷器顶部密封不严，长期运行过程中潮气大量进入避雷器本体。

1) 严格把控安装工艺，避雷器顶部与铝排连接处螺栓紧固到位，避免潮气趁虚而入。

2) 避雷器检修试验结束后，在避雷器顶部涂上密封胶，避免因检修时造成顶部缝隙引起受潮
