# 柴油机6DM缸盖线OP130铜套压装工艺

**摘要：**针对柴油机厂6DM缸盖线OP130铜套压装生产工艺进行研究，对产品存在的问题进行试验测试和理论分析，并利用软件进行有效的数据分析，确认主要原因并制定对策，通过改进压头、检测工具的结构，消除挤压变形量。同时提高了产品合格率及生产效率。

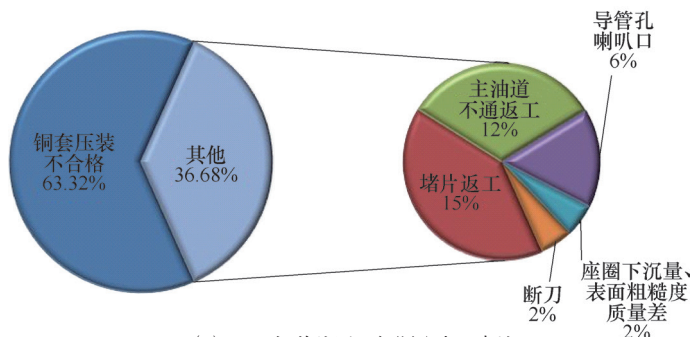
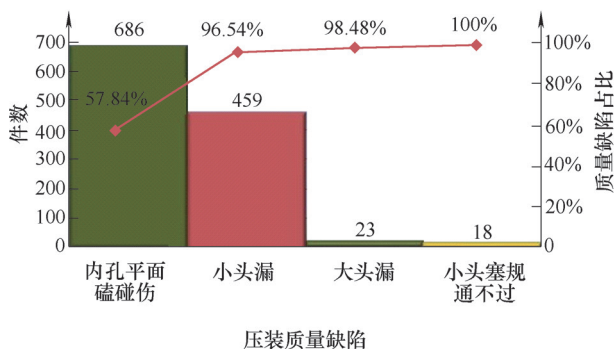
图1 6DM缸盖线返工及OP130压装质量缺陷分类统计

某柴油机厂重机部6DM缸盖线自2013年生产以来，返工缸盖共计1 873件，返工率高达9.45%，远高于目标要求的5%，加工件质量问题严重影响了生产线的生产组织及生产效率。按照各类返工原因进行统计对比，发现铜套压装不合格的问题最为突出，如图1所示。因此，提高6DM缸盖线OP130铜套压装的合格率是关键，即要提高1003016-81D和1003016-M80-0000两种型号铜套（见图2、图3）的合格率。

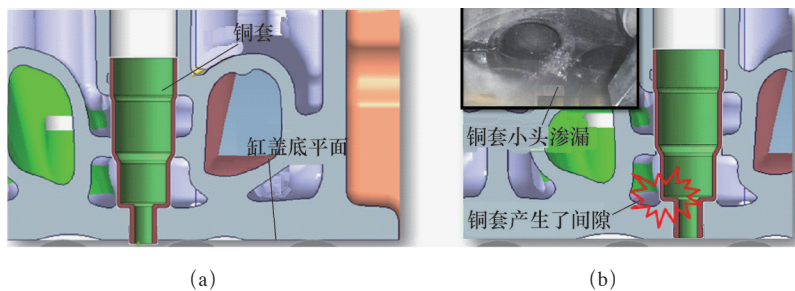
图9 铜套小头挤压延伸产生松动

(3) 压装时铜套小头出现挤压延伸现象。在铜套挤压装配时，如果受力过大，铜套小头会出现挤压延伸，严重的会凸出缸盖底面与滚轮接触，导致铜套松动，铜套小头有“鱼子泡”现象，从而造成泄漏，压装不合格（见图9）。

(3) 确定铜套小头尺寸精度。排除上述两个原因后可知，铜套小头出现挤压延伸的要因是铜套小头外圆与内孔没有位置精度要求，从压头零件加工工艺分析可知，外圆与内孔的加工工序不相同，定位基准不统一，容易造成外圆与内孔不同心的现象，因此，铜套小头外圆与内孔不同轴是导致压装不合格的根本原因。同轴度尺寸精度设定并非越大或越小越好，通过试验得知，若同轴度超过 $\phi 0.15 \text{ mm}$ ，则铜套挤压会不均匀，部分材质会延伸出缸盖底面，经过滚轮输送，凸出部分与滚轮表面干涉，造成铜套密封破坏；若同轴度精度设计过小，则增大了加工难度，成本增加。为了得出准确而合理的同轴度尺寸公差值，运用统计学原理及试验研究，分别对24件81D铜套的小头在测量了同轴度后进行压装。图19所示为同轴度与压装伸出量关系曲线。结果显示：同轴度 $> \phi 0.13 \text{ mm}$ 的3件铜套伸出量 $> 0 \text{ mm}$ （见图19中的红色虚线部分）。因此需在铜套图样中增加同轴度要求，即将铜套小头外圆与内孔的同轴度要求设计为 $\phi 0.1 \text{ mm}$ 。

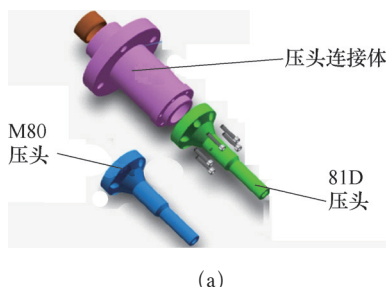
图10 压头分体设计

(1) 压头换型麻烦，易丧失精度。分析压装工艺、压头实物以及和机床联接结构（见图6）可知，这种结构只能是一个铜套对

应一个压头，针对不同的铜套时需整体更换，每次换型需要拆卸四个紧固螺钉，拆卸非常麻烦，同时压头靠外圆定位，反复拆卸配合精度容易丧失。通过测试可知拆卸一次时间为30min，应加以改变。

根据机型重新设计压头。为了提高效率，将整体式压头改为分体结构，其中压头连接体与机床固定如图10所示。换型无需更换，仅需更换对应的机型压头，换型时间仅为10min，足足节省了20min。但通过多次试验又发现了新问题，当更换不同压头时，压头的圆角会干涉，还需改进压头倒角尺寸如图11所示，保证两种压头与铜套不会干涉。这样将原来的结构改善为快装式，极大提高了生产效率，还保证了

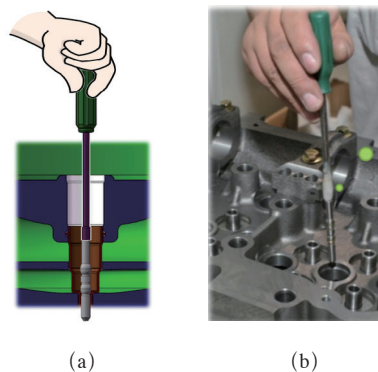
图12 改进挤压杆预装工具

(2) 预装及检测出现磕碰现象。在铜套压装工艺过程中，压装前需要对挤压杆进行预装，操作人员手工将材质为钢铁的挤压杆放入喷油器铜套小孔内，装入时手会与喷油器铜套干涉，挤压杆短，放入时实际是投进去的，与铜套底面产生接触并引起磕碰伤（见图7），而挤压杆因设备结构限制，无法再加长，因此需要改进方法。铜套压装后还需要采用深度规对铜套的压入深度进行检测（见图8）。在检测过程中，如果不小心放入不准确，会导致

在压装工序③中，由原来人工投入改为带磁性的吸棒吸住挤压杆顶部，可垂直准确地放入铜套小头内，从根本上改善了铜套底面的磕碰问题（见图12）。改为使用磁性棒的挤压杆放入方法后，进行120件铜套的检验，结果如图13所示。

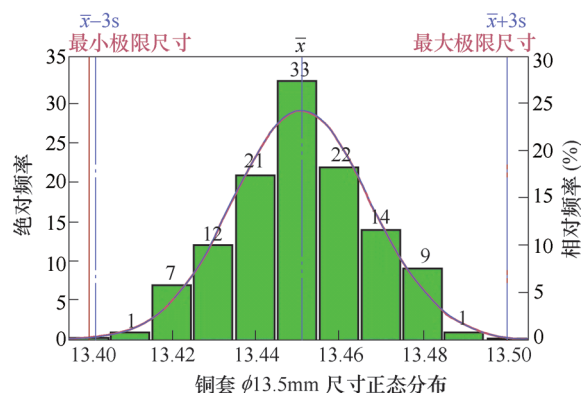
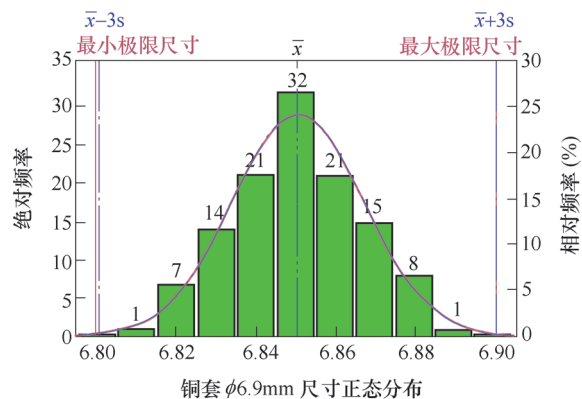
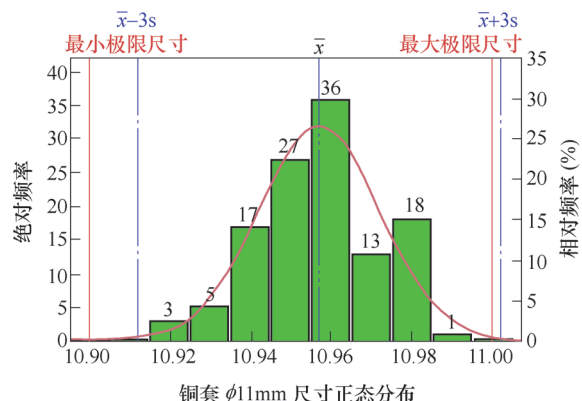
图17 铜套小头相关尺寸精度统计分析

分析。为确定要因，取120件铜套的小头尺寸按照图样要求（见图16），使用相关量具进行测量，并进行数据分析，统计结果如图17所示。结果显示120件铜套小头相关尺寸全部合格，不是影响铜套小头出现挤压延伸的根本原因。

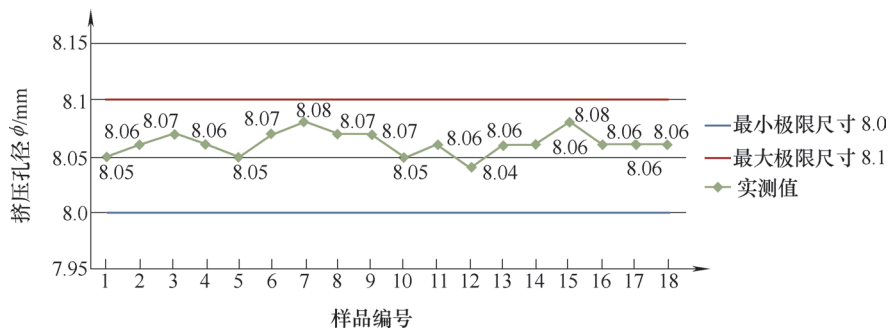
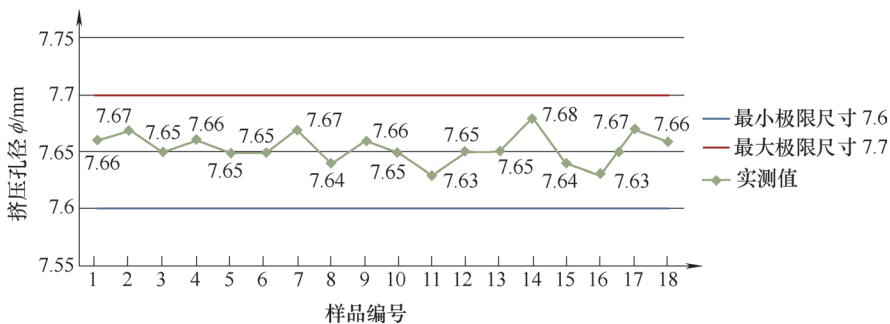
图18 铜套小头挤压孔径尺寸精度统计分析

形，从而造成铜套延伸。选择测量81D/M80不合格缸盖3件共18个铜套挤压后的孔径尺寸精度，其中81D的设计孔径为 $\phi 8^{+0.1}_{-0} \text{ mm}$ ，M80的设计孔径为 $\phi 7.6^{+0.1}_{-0} \text{ mm}$ ，测量数据如图18所示，结果显示81D/M80小头挤压后孔径均合格。

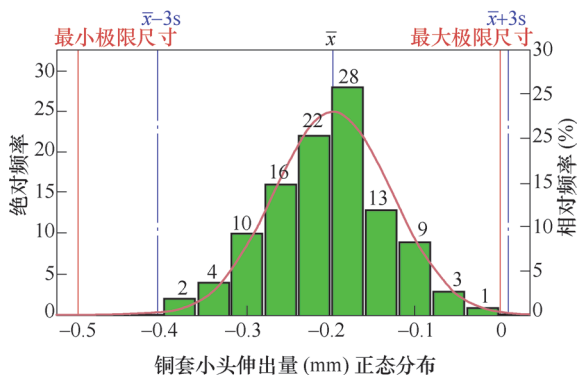
图20 铜套小头伸出量统计分析

为了验证，对108件铜套同轴度小于 $\phi 0.1 \text{ mm}$ 、挤压后的铜

套伸出量进行检测，铜套伸出量均为合格，因此，同轴度设计为 $\phi 0.1 \text{ mm}$ 是合理的。

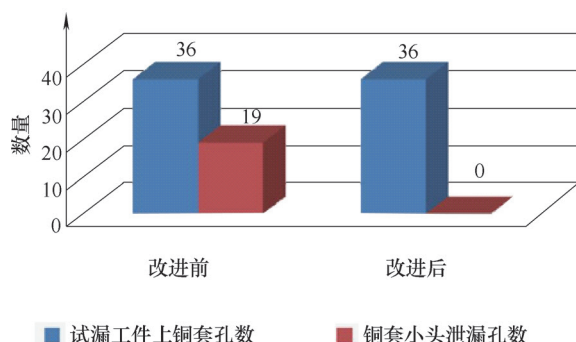
图21 铜套小头试漏对比

验证：对滚轮改进后的6件小头凸出底面的缸盖进行试漏试验，结果如图20、图21所示，证明改进措施有效。
