# 轿车零件匹配问题分析及解决方案

□ 同济大学/高云凯

□ 一汽-大众汽车有限公司/张超

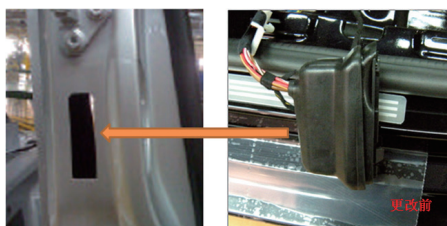
图2 某车型B柱线束插头更改

生产线抱怨某车型B柱线束插头（见图2右）装配至车身钣金孔（见图2左）的过程中非常困难，要用很大的力量才能安装成功，操作十分不便。

分析过程如下：首先测量B柱钣金孔尺寸，其设计尺寸相同：长 $(85+0.3)$  mm，宽 $(25+0.2)$  mm，上部两圆角半径为6mm，下部两圆角半径为3mm。根据单件测量报告只有左侧靠近后门处Z向超差 $-0.3$ mm，但因左右同样有安装困难现象，因此排除此项可能原因。同理排查内外板档距都符合标准。因为此车型与同一工厂内的另一种车型的插头本身完全相同，为通用件，所以考虑由此入手，寻找两车型差异，并确认差异点是否为缺陷产生原因。通过观察很容易发现，此车型插头的外部还包有一层很厚的胶皮护套（属于线束来件总成），而另一车型插头则没有。于是将不带胶皮护套的插头装在此车型上，很容易就装配成功，将带胶皮的插头装在另一车型上也很困难。

在安装过程中，需要用手推胶皮护套的后部，而胶皮后部并没有和插头后部相接触，两者有约5mm间隙，而且胶皮后部很厚，而胶皮的前部又与内板接触，因此，安装所施加的力大部分因直接作用在胶皮后部，最终间接作用在内板上而损耗。这就是插头装配困难的主要原因。参考另一车型，考虑将此胶皮护套取消，既能解决问题，又可以节省成本。于是向设计部门提出此建议，经过产品密封性试验可以确认，连接此插头的车门线束插头的胶皮套已经能够起到足够的密封作用，是完全可以取消此胶皮套的。最终方案得到实施，操作者不再有装配困难的抱怨。

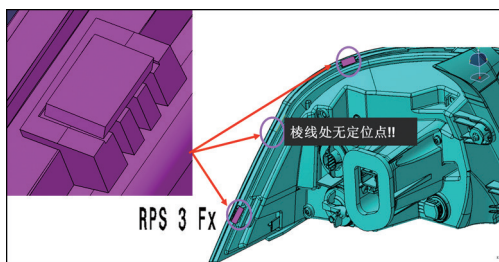
图4 尾灯定位方式

某车型自投产以来两侧尾灯与侧围间隙经常处于0.5mm以下甚至干涉（理论间隙： $1.0\text{mm} \pm 0.5\text{mm}$ ），缺陷较严重，如图3左侧所示。

经过测量分析及实验验证，问题的直接原因为侧围棱线位置面点低，尾灯装配时为保证尾灯与侧围的平度，需要将尾灯向内装配，因而间隙变小，同时间接受到后盖下

部X向的影响，间隙无法稳定。

究其根本原因，从图4可以看出，尾灯棱线处在结构设计上没有定位点，而此处又极易受其他偏差的影响，所以很难保持稳定间隙，这是问题的症结所在。根据RPS理论，向设计部门提出增加此处凸台及胶垫作为辅助RPS定位点的建议。后经可行性评估及模具更改，最终得到实践。经批量验证，干涉缺陷消除，间隙能够达到匹配标准，减少大量返修成本。

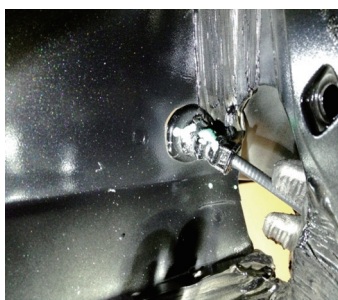
图6 某车型前仓漏雨问题

淋雨检测线抱怨某车型前仓漏雨现象，经过跟踪排查发现漏雨点位置是前盖拉丝胶堵处，如图6所示。此胶堵在油漆车间装配，起到密封作用，在总装车间需要把胶堵端头拔掉以使拉丝通过。

首先排查此钣金孔直径，经游标卡尺测量结果在标准范围之内。接下来对拉丝胶堵零件进行分析。

通过观察图样,发现胶堵端头与胶堵的连接处截面厚度为0.2mm,而实际测量胶堵的厚度为0.5mm。越厚则越难拔断,且拔断后极易将胶堵带出,进而与钣金产生间隙导致漏雨。

为了进一步验证这一结论,将此胶堵与同种结构的进口胶堵对比作断裂力的试验,经对比发现,缺陷件明显高于进口件,显然是非常不利的。与此同时,考虑到胶堵经过油漆车间受到高温,所以还需通过耐热性试验验证高温是否对其材料产生不利影响。试验结果显示,经过高温后,缺陷零件大幅变硬,且明显收缩,轻微翘曲,均对缺陷是不利的。综上所述,通过对零件的尺寸和材料的检验,确定了问题的真因,最终通过零件针对性的改进使问题最终消除。

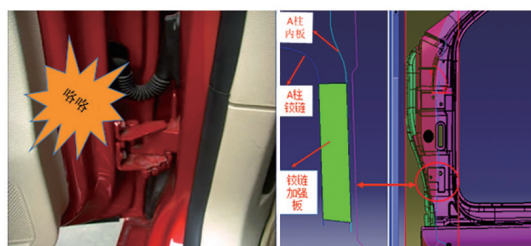
图7 某车型车门开启最大角度异响

售后抱怨在将某车型左前门开启至最大角度时,用外力再往复摆动车门,此时听到咯咯异响。经确定异响来自车门下铰链区域,如图

7所示。

运用Catia软件导入此区域三维数模,通过剖切进行截面分析,可以看出此区域由侧围外板, A柱内板, 铰链加强板等若干零件组成。在最大角度摆动过程中, 内外钣金均受到扭曲力, 因而产生相对运动, 这时如果钣金之间直接发生摩擦或碰撞等接触, 则势必会产生此异响。

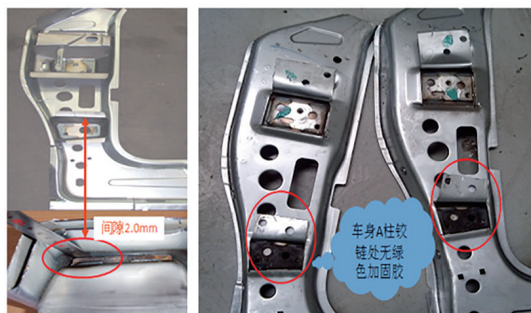
图8 A柱内板破检实验

据此分析,将A柱内板总成进行实物破检,发现下铰链位置的确没有任何介质(见图8),而工艺要求此处要有绿色加固胶,同时发现加强板间存在2mm间隙,与图样不符,这也是产生异响的原因之一。因此得出结论,铰链加强板总成尺寸与工艺均不合格。后经厂家整改,最终使抱怨消除。
