# 某款SUV后桥壳镶块开焊问题的研究

□ 精诚工科汽车系统有限公司/乔君辉  
□ 中汽认证中心有限公司/赵奉天

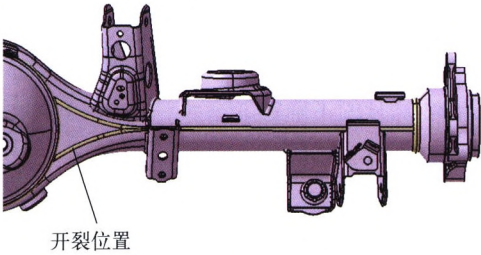
图1 某SUV后桥局部示意

某SUV车型升级款后桥进行总成台架疲劳试验32.5万次时，后桥壳总成镶块与后桥下半壳焊道开裂，长度为90mm，如图1所示。

（4）对产品材质及断口进行分析。针对断口进行确认，发现钢板焊接区域下端边缘不平齐，溶深不均匀，焊道存在焊偏缺陷，偏向镶块2mm。由表7中数据和现象分析可知，失效件材质符合要求，焊道存在焊偏缺陷，偏向镶块2mm，同时焊偏导致了熔透率<40%，最终导致台架试验过程出现开裂现象。

由于镶块定位工装调整后未对机器人焊接轨迹进行调整，导致焊枪较标准位置偏移2mm，如图3所示。

针对上述失效，调整焊枪位置及焊接角度（垂直方向30°、水平方向60°），焊枪位置及焊接角度调整后，试焊样件进行断口分析、金相检测，焊道位置正常，金相符合要求，按规定标准开展台架试验未出现开裂现象。
