# 基于新能源汽车铝合金车身的焊装精度研究

□ 北汽新能源汽车常州有限公司/汪勤波 蒋大帅

C11CB为北汽新能源的一款两座轻量化车型，采用了铝合金框架式车身，整个车身由驾驶舱、机舱及后端三大总成组焊而成。车身质量仅为131kg，车身减重17%。区别于传统的以点焊为主的钢制白车身，C11CB主要的制造工艺为MIG弧焊工艺及铆接工艺。

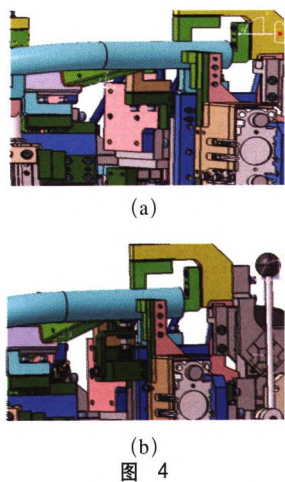
图 4

不予夹紧。改善前（见图4a）：STA010工位夹具上无后端左、右上边梁防错。零件容易放置不到位，焊接后产生较大尺寸偏差。改善后（见图4b）：在STA010工位夹具上增加端左、右上边梁传感器防错，当零件未放置到位时无法夹紧。

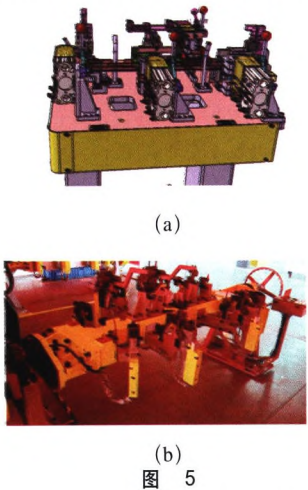
图 5

(2) 优化夹具结构，减少夹具外补焊。改善前（见图5a）：夹具不具有翻转功能，分总成需要在夹具上点定后取出补焊。缺少夹具的尺寸约束，焊接变形较大。改善后（见图5b）：优化焊接夹具，大量减少无夹具约束的补焊。焊接变形量明显减少，测量数据趋于稳定。

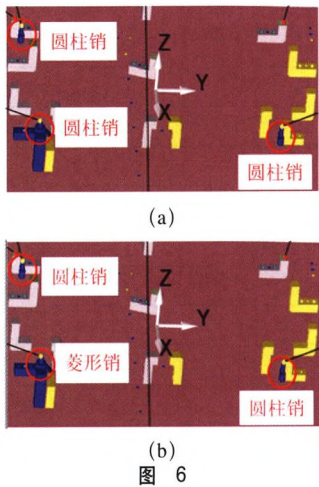
图 6

(3) 更改夹具定位，使其与GD&T图样相符。改善前（见图6a）：MB010工位前端总成定位销为左上圆柱销，左下菱形销，右下圆柱销。所有定位与产品图样保持一致。

为左上圆柱销，左下圆柱销，右下圆柱销。左下定位销与产品图样不一致。改善后（见图6b）：MB010工位前端总成定位销为左上圆柱销，左下菱形销，右下圆柱销。所有定位与产品图样保持一致。

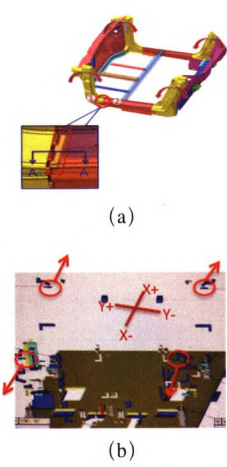
图 7

(4) 对夹具进行反变形调整。改善前（见图7a）：受焊接变形影响，AB柱向驾驶舱内侧方向变形，数据稳定。改善后（见图7b）：将定位夹具进行变形反方向倾向微调，焊接变形量中和了夹具定位偏差量，焊后精度稳定合格。

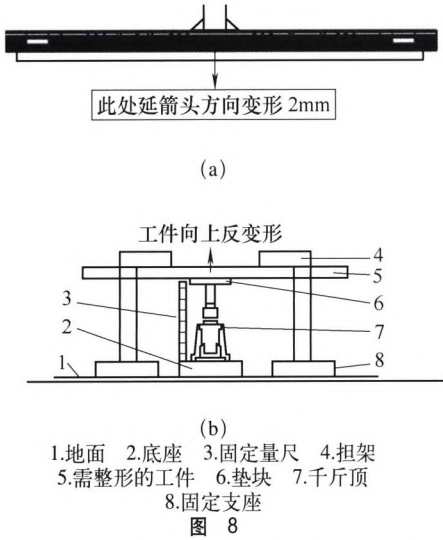
图 8

(5) 焊后使用工装进行矫形。改善前（见图8a）：驾驶舱后横梁产生焊接变形，中间凸起，电池安装孔精度稳定不合格。改善后（见图8b）：制造矫形工装，对变形的分总成进行焊后矫形，使其功能孔位精度达到合格。

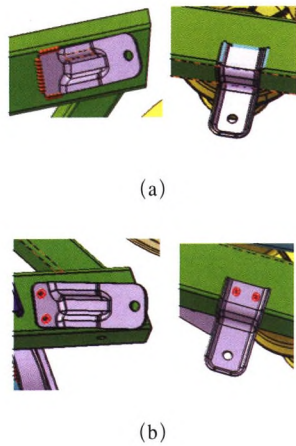
图 9

(6) 将重要部件连接工艺由弧焊改为铆接。改善前（见图9a）：后挡泥板前安装支架和后挡泥板中安装支架与车身通过弧焊连接，热变形大，精度差。改善后（见图9b）：后挡泥板前安装支架和后挡泥板中安装支架与车身通过铆钉连接，杜绝了焊接热变形。

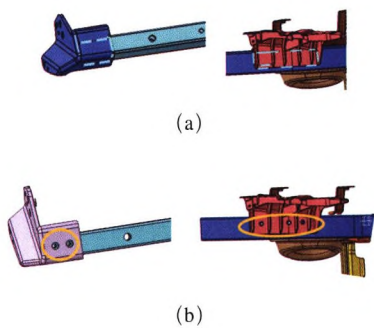
图 10

(7) 将重要部件连接工艺由弧焊改为螺栓联接。改善前（见图10a）：前大灯下安装支架和前翼子板上安装支架靠弧焊连接到车身上，焊缝密集，产生变形较大，不

易控制。改善后（见图10b）：前大灯下安装支架和前翼子板上安装支架与车身的连接由弧焊更改为螺栓焊，杜绝了焊接热变形。

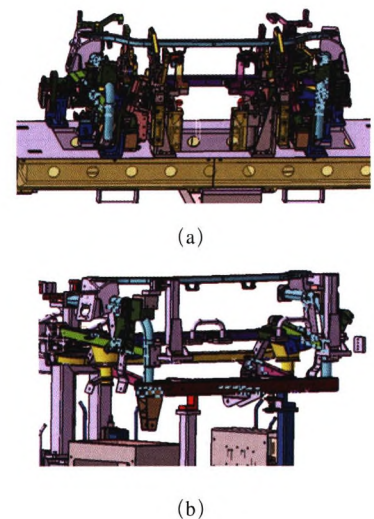
图 11

(8) 将重要零部件放置到靠后的工序进行焊接。改善前（见图11a）：后保险杠安装支架在分拼工位焊接到边梁上。后续还会经过后端合拼、车身合拼过程，造成公差累积，精度不稳定。改善后（见图11b）：将后保险杠安装支架放置在总拼工位之后进行焊接，减少制造过程公差累积。

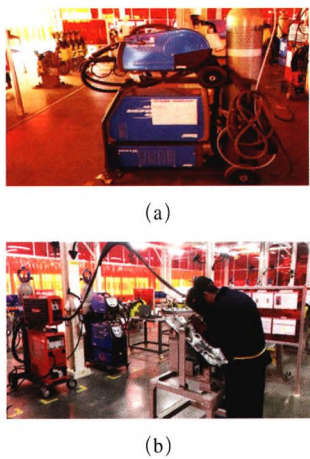
图 13

(10) 将MIG焊机更换为CMT焊机，减少热输入。改善前（见图13a）：使用MIG焊机对薄板与支架进行焊接，热输入量大，支架变形大。改善后（见图13b）：将MIG焊机替换成CMT焊机，热变形量小，支架变形减小。

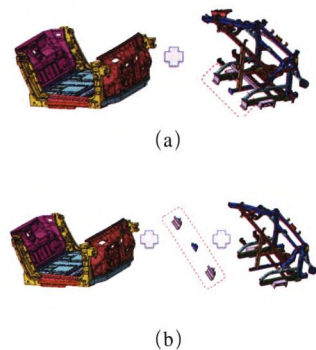
图 15

(12) 将连接零件位置改为可调。改善前（见图15a）：前端总成先与连接板焊接，再在总拼工位与驾驶舱总成焊接。当连接外精度发生偏差时，会影响整个前端精度。改善后（见图15b）：前端总成、连接板和驾驶舱总成在总拼工位合拼，焊接前可以手动调节连接板位置，以提升连接处精度的容错率。

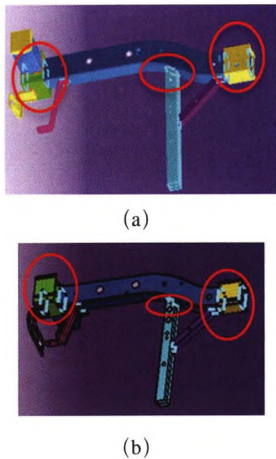
图 16

(13) 将邻近两条短焊缝合并为1条长焊缝。改善前（见图16a）：前骨架分总成上焊缝存在多处短焊缝，焊缝总长度长，热输入量大，焊缝质量差。改善后（见图16b）：将前骨架分总成上同一零部件上邻近的多条短焊缝合并为长焊缝。

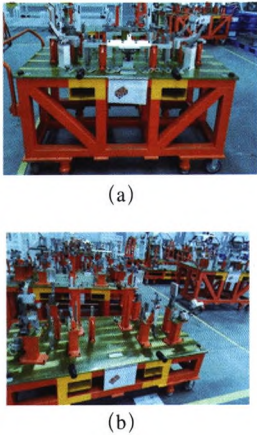
图 17

(14) 缺少过程检具控制。改善前（见图17a）：仅有前端总成、驾驶舱总成和后端总成三套总

成检具。改善后（见图17b）：增加构成前端、驾驶舱、后端的各分总成检具，共计10套，覆盖所有制造过程。

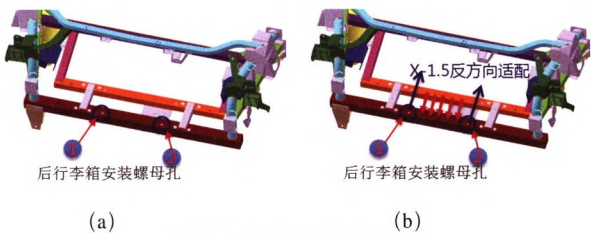
图21 安装孔反方向调整说明

位一致性改善、检具测量定位改善以及夹具测量矫正及反变形改善；材料中增加了部品配合性问题点改善、零部件反方向适配改善、零部件定位一致性改善等内容。篇幅有限，不再对这些措施进行细化说明，这里就提一个零部件安装孔反方向进行调整的案例。改善前（见图21a）：悬置支架一、二、三受焊接变形影响在车身上分别有不同程度的稳定偏差。改善后（见图21b）：将悬置支架一、二、三的功能孔位按照图示进行调整、焊接完

成后测量数据稳定合格。
