# 汽车悬架推力杆支架失效分析

□ 东风汽车集团有限公司技术中心/陈然 胡赞 杨丽卉 张月 黄文长

某试验车行驶1.9万km后出现悬架系统推力杆支架开裂故障。经过一系列检测和分析得知，推力杆支架开裂的根本原因是螺栓安装沉孔圆角过小且加工刀痕粗大引起的应力集中，从而造成支架疲劳开裂。而支架底座基体存在粗大柱状枝晶偏析和上贝氏体组织加速了裂纹的扩展，导致推力杆早期疲劳开裂。

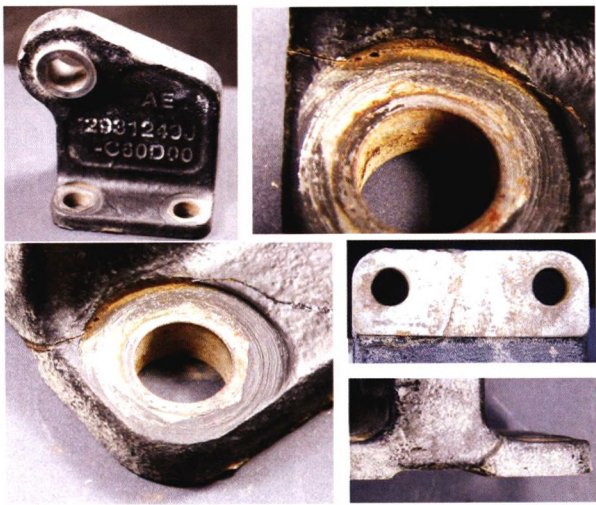
图1 推力杆支架裂纹形貌

架开裂位置在底座螺栓安装孔附近，裂纹进一步扩展将导致底座脱离安装孔。裂纹沿螺栓孔边界向内部延伸直到底部，如图1所示。四个安装孔平面均未见螺栓松动造成的磨损痕迹。为了更好地固定螺栓，在该支架底座四个安装孔上加工出一个与螺栓法兰面相配合的环形平台，裂纹位于环形平台边界处。加工的环形平台在底座表面形成一个沉孔，最深处约3mm。沉孔根部并未做倒角处理。

(2) 增加螺栓安装沉孔根部倒角定义或将沉孔改为凸台, 减小

表面粗糙度值。

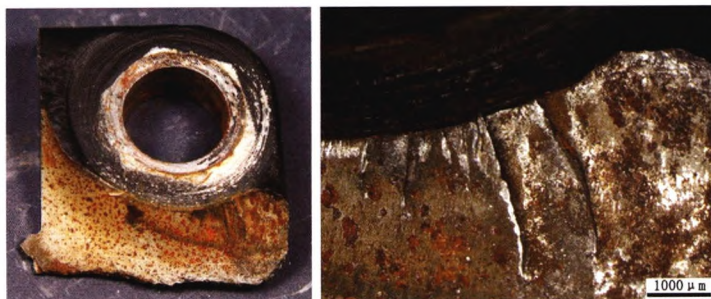
图2 推力杆支架断口形貌

架打开裂纹观察断口，断口锈蚀严重，呈现出多源疲劳断裂特征。疲劳源位于螺栓孔安装平面边缘处，可见明显一次疲劳台阶，台阶较大且深入断口2/3左右。疲劳台阶为疲劳断口的基本特征，一次疲劳台阶出现在疲

劳源区。较大的疲劳台阶表明该区域应力集中程度高。由于断口锈蚀较严重,疲劳弧线不是很明显,但仍可辨别。疲劳弧线是裂纹扩展过程中,其顶端的应力大小或状态发生变化时在断面上留下的塑性变形痕迹。断口疲劳扩展区较平滑,打开断口形成的瞬断区位于支架底部,瞬断区占整个断面约5%,如图2所示。

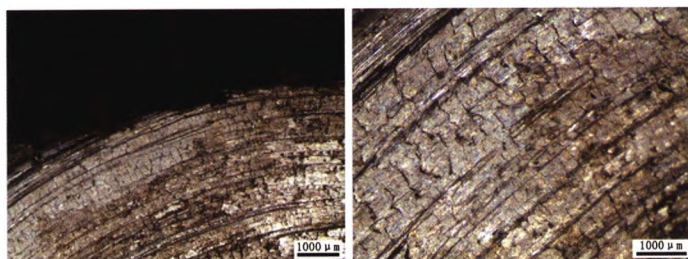
图3 疲劳源附近沉孔平面形貌

用脱漆剂去除断口周围的黑漆,观察疲劳源附近的表面。表面可见环状刀痕中间分布着鱼鳞状加工痕迹。这些鱼鳞状刀痕的产生通常与加工过程中刀具颤动有关。裂纹源处的疲劳台阶正好起源于环状刀痕最外侧。如图3所示。

（1）根据断口分析和支架受力情况可知，该推力杆支架开裂属于拉压疲劳开裂。在疲劳源区沉孔根部发现了大量且较大的一次疲劳台阶，表明此处应力集中程度较大。应力集中是指结构或构件的局部区域的最大应力值比平均应力值高的现象。观察沉孔根部表面状态，发现环形粗糙的加工痕迹；沉孔根部半径较小进一步增强了应力集中程度。因此，推力杆支架疲劳开裂主要原因是不正确的加工造成的应力集中。

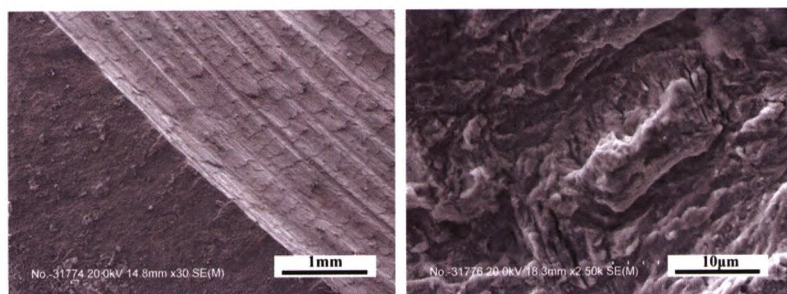
图4 疲劳源区和扩展区形貌

(2) 断口微观。在扫描电镜下观察断口,疲劳源区的疲劳台阶清晰可见,多源疲劳特征明显。高放大倍数下,疲劳辉纹与扩展方向垂直。扩展区的二次裂纹较丰富,表明裂纹扩展过程中材料局部韧性较差,如图4所示。

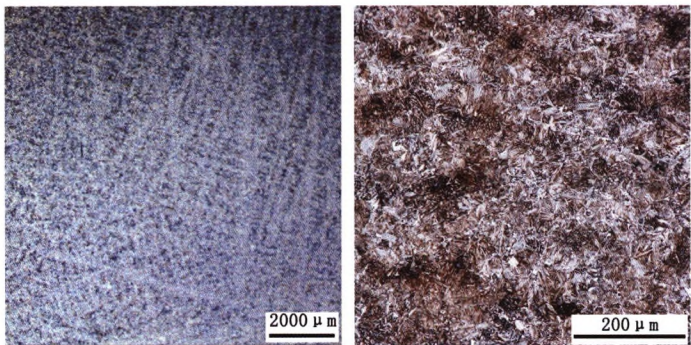
图6 推力杆支架失效沉孔基体金相组织

沿断口垂直面取样观察金相,疲劳源区金相组织和基体金相组织一样,均为上贝氏体+回火索氏体。金相试样在较低倍数下观察,可见明显粗大柱状枝晶偏析,如图6所示。粗大枝晶偏析对支架力学性能影响较大,严重降低材料塑性和韧性。粗大枝晶偏析存在表明支架在进行调质处理前并未进行退火处理,或处理不充分。铸钢ZGD650-830调质处理希望得到的组织是回火索氏体。大量上贝氏体出现在ZGD650-830铸钢件中属于不正常组织。上贝氏体的形成与淬火时支架冷却速度较慢有关。上贝氏体的渗碳体是以片状分布在界面,很大程度上降低了材料的塑性和韧性。在载荷作用下,碳化物与贝氏体铁素体首先分离,产生微裂纹,然后裂纹进行扩展。

（2）观察断口垂直面上的金相组织可知，该推力杆支架基体组织存在严重枝晶偏析和上贝氏体组织。与要求的回火索氏体相差较大。这种不正常的组织促进了裂纹的扩展，加快了开裂速度。

(1) 推力杆支架调质处理前增加均匀化退火处理, 消除枝晶偏析; 提高淬火冷却速度, 消除上贝氏体组织。

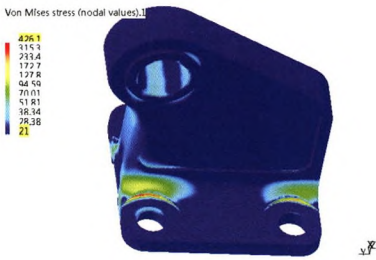
图7 失效沉孔根部应力最大时推力杆支架应力分布图

根据推力杆支架实际受力情况，应用CATIA软件进行推力杆工作状态下应力分布有限元分析。输入边界条件，计算结果表明在沉孔根部存在应力集中，最大应力 $\sigma_{\max}$ =426MPa，最小应力 $\sigma_{\min}$ =25MPa。

故推力杆支架疲劳强度不满足要求, 经过一定的工作周期后, 在沉孔根部必然发生疲劳断裂。
