# 齿轮根部台阶问题与解决方案

□ 上海汽车变速器有限公司/贺鹏

本文主要介绍了变速器齿轮制造中根部挖根和台阶的定义和影响，讨论了热处理前后粗加工刀具凸角量的设计和制造有误差导致的台阶问题，给出了判定条件和凸角量修正方法；分析了热处理前后精加工刀具的超越量计算与粗加工刀具不匹配导致齿根过渡区域产生台阶的原理，给出了常见失效案例及解决措施；针对零件精加工前后的状态，剖析齿形、齿向、齿距和径向圆跳动的误差对齿轮根部台阶的影响，并从齿轮制造中的刀具修形、工艺选择和热变形角度提出了相关解决方案。

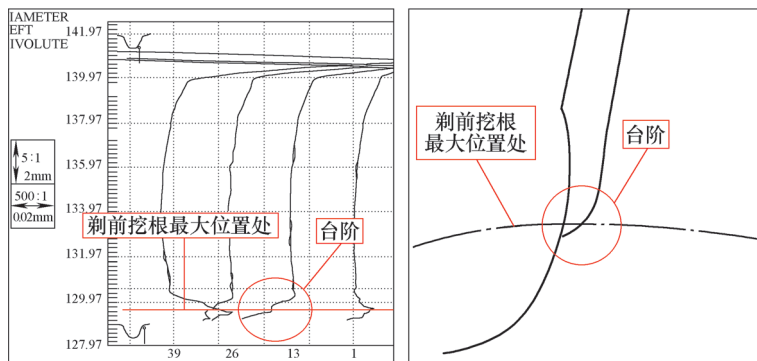
图5 台阶在挖根最大位置处的报告和轮廓示意

(1) 台阶发生的位置靠近挖根的最大位置。该情况下的台阶特征在报告上较难识别，通常需要标注剃前挖根的最大位置来识别，如图5所示。

针对上述两类问题，因为如果尝试增加精加工刀具的齿顶高来去除台阶，则台阶和挖根会被精加工刀尖一并切掉，从而留下新台阶，所以应检查和修正粗加工刀具的凸角量。

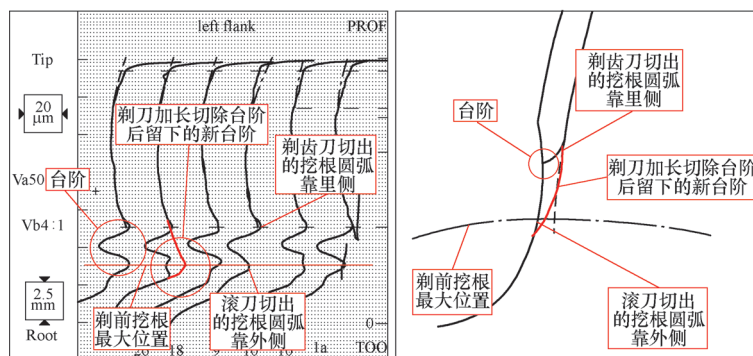
图6 台阶在挖根上方的报告和轮廓示意

(2) 台阶发生的位置在挖根最大位置上方。该情况下的台阶容易识别，特征如图6所示，台阶为滚刀切出的挖根圆弧和剃刀切出的挖根圆弧之间的突起形状。

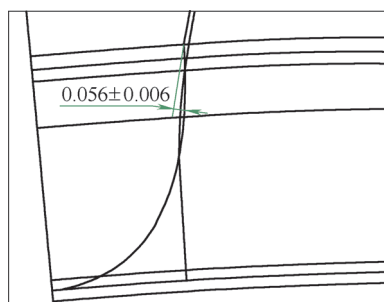
图7 零件端面的滚齿挖根模拟图

方法一：检查滚刀的凸角量是否有制造误差。滚刀加工的零件实测报告显示，挖根量在0.043~0.048mm之间。图7是通过模拟滚齿展成得到的零件端面上的挖根区域图，挖根量数值为 $0.056 \pm 0.006$ mm。可以发现，实测挖根量的上极限尺寸0.048mm比模拟结果的下极限尺寸0.050mm还小，说明刀具的凸角量加工与设计不符，应该对刀具齿形进行修磨，直至能够加工出合格的挖根。

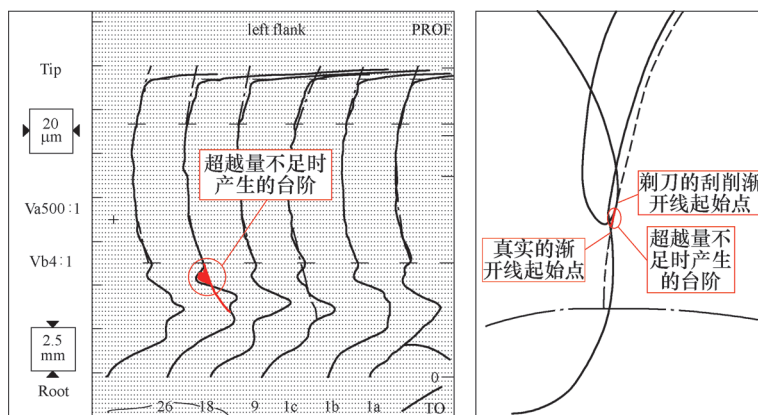
图9 剃刀超越量不足时切出的台阶

主要原因如下：一是剃刀的修磨问题，外径和齿厚不匹配。外径过小，超越量会不足，切出台阶；外径过大，则会导致刀尖与零件齿根过渡圆弧干涉的问题。可通过剃刀的重磨参数表来控制，使外径和齿厚正确的匹配，避免此类问题的发生。二是剃刀的设计问题，超越量没有覆盖最大余量极限情况下的真实渐开线起始点位置（简称TIF点）。该位置会比中差余量下的TIF点低很多（约0.2~0.5mm），如果剃刀设计时只考虑中差余量的超越量，则可能会在余量接近最大情况的时候无法满足要求，导致台阶的产生。

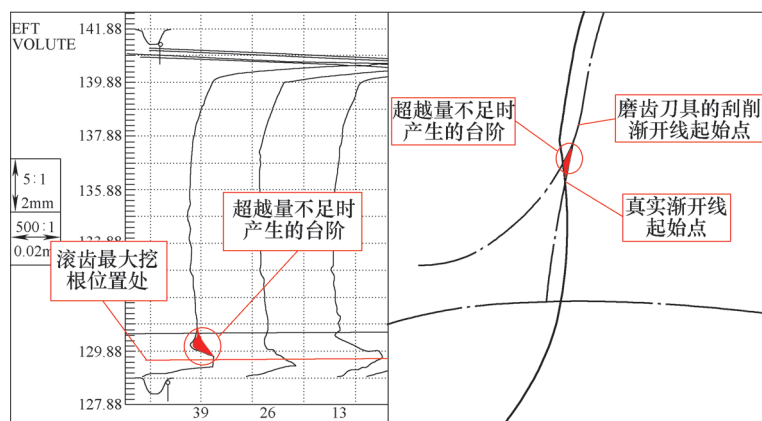
图10 磨齿刀具超越量不足时切出的台阶

一是砂轮修磨问题。在展成磨工艺中，如果由金刚轮修整的砂轮齿顶高和齿厚匹配没做好，会导致超越量问题的出现。比如，修整砂轮外径尺寸偏小，砂轮齿顶圆弧与主切削刃的接刀发生偏移等；在成形磨工艺中，金刚轮或金刚笔发生磨损，导致砂轮齿形修整不到位，也会使加工出的零件根部出现台阶。

二是金刚轮设计或修整程序问题。展成磨工艺中，金刚轮的渐开线起始点设计的过高（见图10）；在成形磨工艺中，金刚轮修磨砂轮程序的刮削起始点参数过大。两者都会使砂轮的刮削渐开线起始点位置高于零件的真实渐开线起始点，导致超越量不足，引起台阶的问题。

（3）解决方案。展成磨金刚轮设计或成形磨修整程序设置的初始阶段，必须模拟校核刀具齿形的刮削起始点位置，保证最大余量的极限情况下有充足的超越量。此外，金刚轮的制造及砂轮的修整过程，必须严格控制齿顶高和齿厚的尺寸公差，并按寿命强制更换修整工具，加强检测（建议关键齿形尺寸100%检测）。

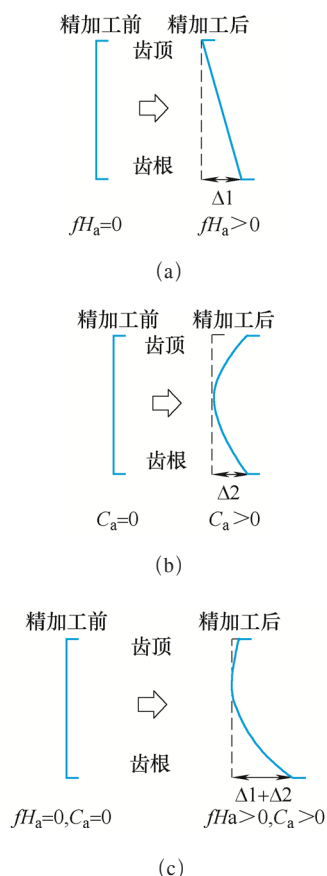
图11  $fH_a$ 和 $C_a$ 三种情况下的根部切削余量

图11a显示因 $fH_a$ 在加工前后不一致，导致根部的切削余量偏大；图11b显示因 $C_a$ 在加工前后不一致，导致根部的切削余量偏大；图11c是同时考虑 $fH_a$ 和 $C_a$ 在加工前后不一致的情况，根部增大的余量叠加在一起，台阶出现的风险会更大。

前 $fH_a=0$ , 加工后 $fH_a>0$ ”的情况。实际生产过程中还有“加工前 $fH_a<0$ , 加工后 $fH_a>0$ ”的情况出现, 根部余量会再次增大, 这样的台阶基本就无法避免了。

(2) 解决方案。问题一的理想的条件是加工前后的齿形 $fH_a$ 和 $C_a$ 非常接近, 得到该零件稳定的齿形热变形数据后, 再调整前道工序的齿形要求。这样在设计刀具时就可以做出相应的齿形修正, 使之与加工后的成品要求保持一致。

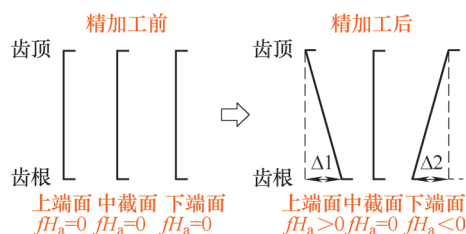
图13  $fH_a$ 在磨齿后出现的自然扭曲示意

在零件齿宽上下两端的截面上, 磨齿前后的齿形角度 $fH_a$ 发生了改变。原来竖直的齿形角度 ( $fH_a=0$ ), 开始倾斜, 且方向相反 (上端面 $fH_a>0$ , 下端面 $fH_a<0$ )。此时, 上端面的根部余量变大, 容易产生台阶。

磨齿工艺中台阶问题的解决方案: 一是可将自然扭曲放在前道工序进行反补, 可粗精加工刀具的差异和热变形趋势较难把控, 该方案实现起来很有挑战; 二是可在磨齿机床上加入反扭曲的程序功能, 这相对而言较为容易, 特别对工艺试制的开发周期与成本减少有较大帮助。

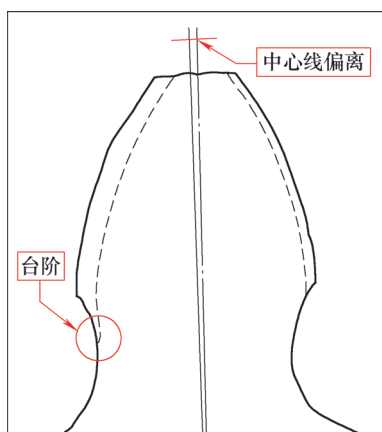
图15  $f_p$ 和 $f_o$ 导致的台阶问题

分析: 此类问题通常发生在粗加工工序中, 最为典型的是滚齿工艺。当零件齿数较少, 滚刀采用多头, 特别是零件齿数与滚刀头数能够互约 (如零件齿数为14, 滚刀头数为2), 则问题发生的概率非常大。如图15所示, 案例中的零件每个轮齿的中心偏离其理论齿形的中心位置, 在后续精加工过程中, 远离中心线一侧的齿厚加工余量会变多, 则会导致齿轮根部台阶的产生。

解决方案：需从滚刀的设计着手，在加工节拍允许的条件下，尽量采用较少的头数；如果节拍要求很高，头数必须多头，则需提高滚刀的制造精度，或进一步采用成本较高的全磨齿廓工艺。

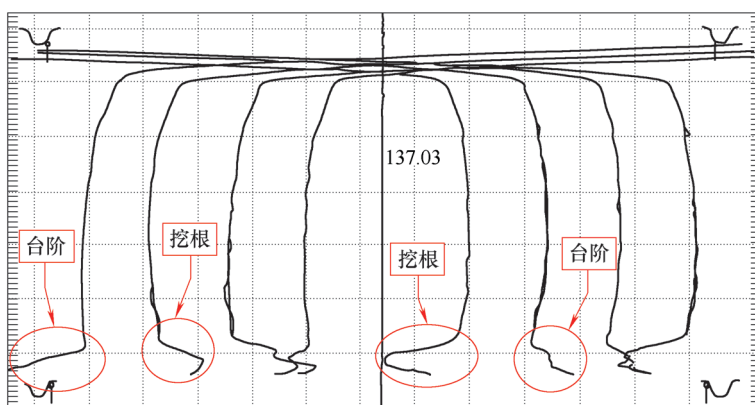
图16 径向圆跳动引起的台阶问题

分析：此类问题通常发生在热处理后精加工工艺（磨齿、珩齿）中，问题报告如图16所示，表现形式为同一齿侧既有挖根又有台阶。

变形的形式，优化工艺过程的齿轮切削参数；优化与加工基准孔和端面相关的定位夹持方式；或者优化热处理工艺参数和工装定位方式；如有必要甚至需要优化齿轮的材料品种和结构设计。

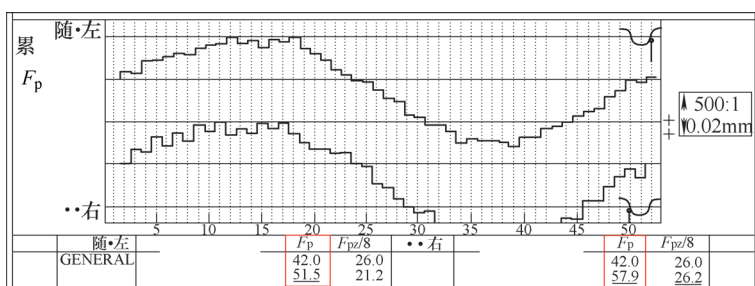
图17 误差报告结果

主要原因还是热处理后的齿距累积误差 $F_p$ 和径向圆跳动误差产生了较大的变化，如图17所示。综合累积误差在台阶问题上的表现形式与单个齿距误差类似，经过一圈的齿距累积后，加上径向圆跳动带来的影响，个别轮齿的中心线会大大偏离其理论齿形的中心位置。如图18所示。
