# SC16M6系列变速器中间轴锥轴承异响分析

□ 柳州上汽汽车变速器有限公司/黄银燕

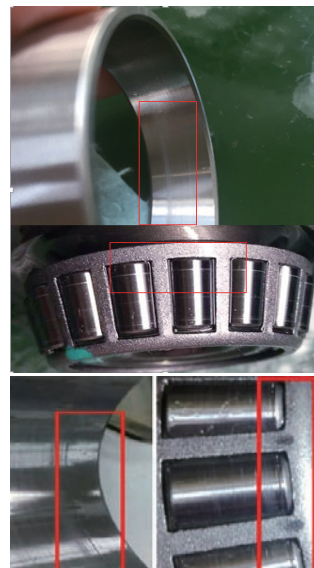
将故障总成拆解发现，在所有故障件的中间轴前轴承外圈滚道面与滚子滚动面接触同一对应位置，基本上都有一条或多条较严重的圆周抖动状划痕或圆周磨划痕（见图1），但无发热症状。

图1 圆周抖动状划痕和圆周磨划痕

同一对应位置，基本上都有一条或多条较严重的圆周抖动状划痕或圆周磨划痕。这种划痕产生，可以确定是变速器在工作时，各齿轮磨合过程或变速器内本身存在的硬质杂质，随着润滑油流动嵌入保持架缝隙中，与外圈滚道、内圈滚道、滚子表面接触产生严重圆周划痕或圆周抖动状划痕，从而导致轴承异响。

(1) 借鉴前驱变速器经验,在变速器的最低平面处增加磁钢,对变速器内的铁屑类杂质吸附清理,从而降低铁屑类杂质掉入轴承的风险。

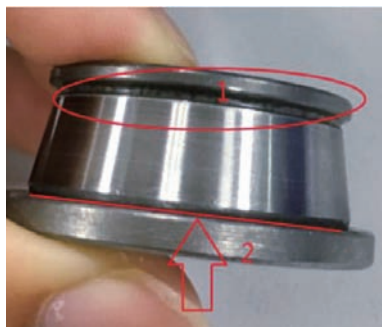
拆解故障轴承，发现轴承内圈的滚道油沟边缘有锯齿状缺陷（见图2），在显微镜下放大150倍，发现轴承内圈滚道工作面存在几条圆周压痕，其中1位置滚动面与小端油沟边缘位置压痕比较严重（见图3）。说明此杂质比较大，且刚好在滚道面与小端油沟边缘位置，因此产生凹坑，边缘有突起。通过泰勒轮廓仪检测油沟边缘凸出点，发现有凸起 $4.64\mu\text{m}$ 。

图2 锯齿状缺陷

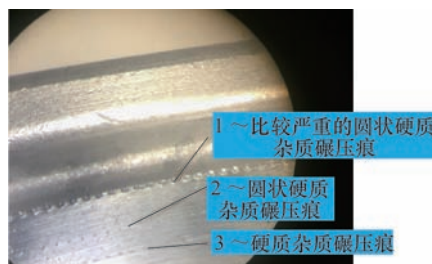
图3 轴承压痕
