# VW205车型车门开门抖动问题优化

□ 北京奔驰汽车有限公司/牛玮 徐文欢 张皓源

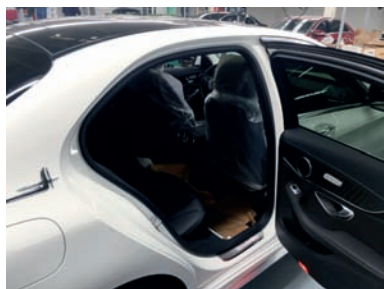
图1 VW205右后门开门过程示意图

VW205试装阶段频繁出现后门开门抖动问题，一直未能彻底解决，如图1所示。GFP和VoCA等考核部门不定期抱怨开门抖问题，但主要为prio4缺陷。2016年11月开始，VoCA开门抖问题缺陷率有所上升，并有个别车达到prio3状态。以往缺少对VW205开门抖原因的系统的分析，因此该问题没有明确的解决方向。

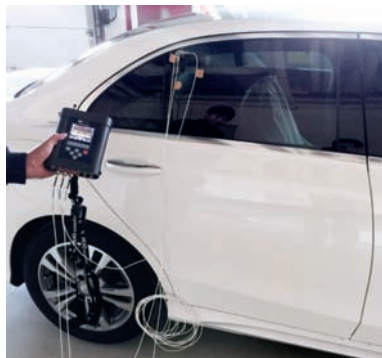
图2 开门抖动加速度传感器测量

项目首先对开门抖问题进行了量化测量，通过加速度传感器测量窗框在 $x/y/z$ 三个方向的加速度随时间的变化，来明确车门抖动的方向，如图2所示。测量结果显示，

开门抖动问题车与正常车相比加速度状态差异显著。

开门瞬间窗框处加速度 $y$ 向 $>z$ 向 $>x$ 向，随后各方向趋于一致；锁柱 $z$ 向调整后开门抖动时间明显减少。返修前开门后持续抖动约0.7s，此后振幅小于0.1a/g；返修后（调整锁柱 $z$ 向）；开门后持续抖动约0.2s，此后振幅小于0.1a/g。

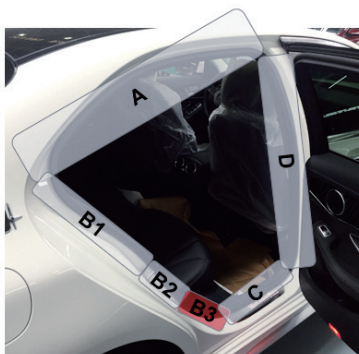
图3 门洞胶条调整区域示意图

项目通过去除局部门洞胶条以验证车门与侧围相互作用对车门抖动的影响，并用手感对开门抖动的大小进行评价（问题车原始抖动设为100%，无抖动设为0%）。试验发现，去除不同区域局部门洞胶条后（见图3），车门抖动可能减小或增加（分别多达80%及60%），表明门洞胶条受力对开门抖有很大影响；完全去除门洞胶条后问题车开门抖动未完全消除（50%），表明门洞胶条受力非唯一影响因素。

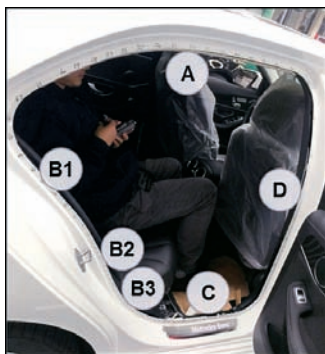
图4 右后门内间隙测量区域示意图

对问题车右后门进行内间隙密集测量（见图4），结果显示窗框区域内间隙最小（A），门槛及锁柱与门槛过渡区域内间隙偏小（C，B3）。问题车与正常车比较，问题车锁柱区域及上框区域（A，B1，B2）内间隙偏小，其他区域内间隙基本一致。上框及锁柱区域内间隙过小会增大开门瞬间门框胶条回弹力，可能导致开门抖动。
