# 曲轴车车拉工艺优化的探讨

□ 上汽通用五菱汽车股份有限公司/庞晓锋

结合相关案例，从参数优化、切削路径优化、刀具优化几个方面对曲轴车车拉工艺优化进行了探讨。

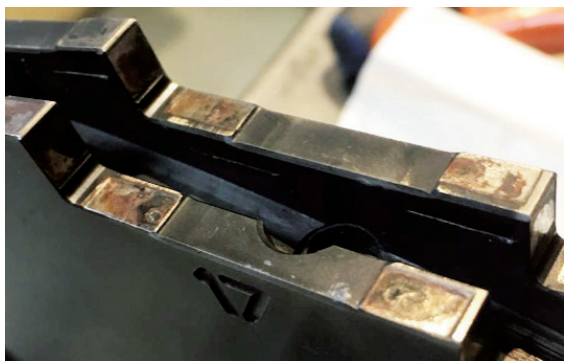
（1）案例1。背景：车车拉工位发生刀夹螺栓断裂问题12次，均在第三主轴颈左粗车（8次）和第五主轴颈右粗车（4次）位置，检查崩刀位置，刀夹和刀体贴合面变形较严重（见图2）。

图2 刀夹贴合面变形

原因分析：五个主轴颈粗车的切削参数均一致，转速925r/min，进给0.4（侧面） $f$ 0.3（直径），所以切削时主切削力一致，但是第三主轴颈左粗车和第五主轴颈右粗车位置的变形量明显比其他位置要大，结合工件及刀具结构，找到两个可能原因：第三主轴颈两侧为止推面，第五主轴颈右侧为发信盘安装面，粗车切削行程比其他轴颈侧面长；由于刀夹螺栓与刀夹中心线有偏左 $8^\circ$ 的夹角，所以在主切削力 $F$ 一样的情况下，左侧粗车螺栓受到的垂直螺栓中心线的剪切力 $F\sin 58^\circ$ 比右侧粗车所受的剪切力 $F\sin 42^\circ$ 大27%。

解决措施：将第三主轴颈左粗车和第五主轴颈右粗车加工侧面的进给由 $f$ 0.4mm/r改为 $f$ 0.3mm/r，减小主切削力，从而减小这两个位置刀夹螺栓所受的剪切力。

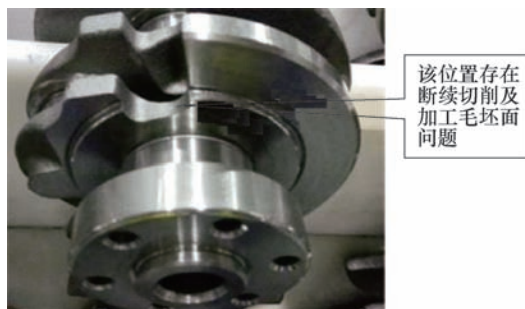
（2）案例2。背景：车车拉工位加工第五主轴颈右侧沟槽刀崩刀率较高，平均每月1.3次；沟槽刀崩刀会导致工件沟槽有台阶，工件报废。

原因分析：由于曲轴外形轮廓原因（见图3），A5右侧沟槽刀加工侧壁时存在几个问题：断续切削、加工到毛坯面和切削行程长。沟槽刀片作为半精加工刀片，不适合断续切削和加工毛坯面，尤其是在

进给较快的情况下，对刀片的冲击很大，切削力大且变化频繁，容易崩刀。

图3 曲轴第五主轴颈右侧外形轮廓

解决措施：将A5右侧沟槽刀加工侧壁的进给由 $f$ 0.4mm/r改为 $f$ 0.3mm/r，切削力可降低约20%。

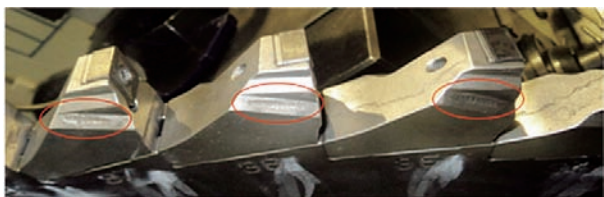
（2）案例2。背景：车车拉刀盘回刀检查发现第三主轴颈左侧粗车刀夹侧面有干涉痕迹（见图5），同组刀夹均存在该问题。

图5 刀夹侧面有干涉痕迹

解决措施：将第三主轴颈清根刀具的进给坐标往下调整2mm，油领直径调整至 $\phi 74\text{mm}$ ，增加左侧粗车刀的安全距离，避免刀夹与工件干涉。

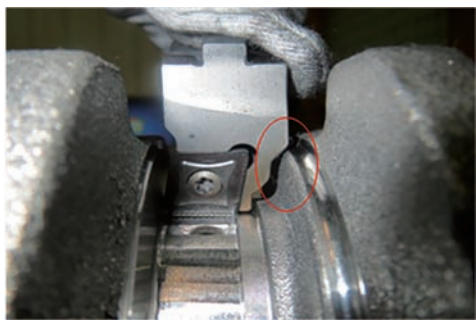
原因分析：轴颈加工流程为：清根（加工油领）→轴颈中间开槽→粗车左侧壁及轴颈→粗车右侧壁及轴颈→车沟槽→精拉轴颈表面。从现场抽取加工完第3步的工件，使用左侧粗车刀夹模拟加工状态，发现刀夹侧面与油领存在干涉风险（见图6）。测量第三主轴颈油领直径为 $\phi 76\text{mm}$ ，超出 $\phi 73.5\sim 74.5\text{mm}$ 的要求范围。通过尺寸链计算，当第三主轴颈油领直径为 $\phi 76\text{mm}$ 时，左侧粗车刀夹与右侧油领仅有1mm的安全距离，在各种误差累计的情况下，确实会发生干涉。

图6 加工示意

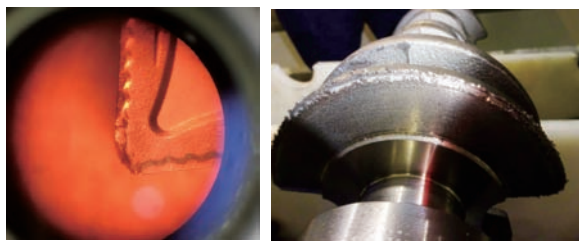
(1) 案例1。背景：车车拉刀盘寿命低，换刀较频繁，员工工作量增大。经过两周的数据收集，发现刀盘平均寿命为708件，比预设寿命896件下降了21%。如图7所示。

图7 磨损刀片及问题工件

原因分析：刀盘寿命下降表现为员工提前锁刀，统计1个月的锁刀问题，发信盘表面粗糙占锁刀问题的72.07%，是刀盘寿命下降的主要直接原因。

解决措施：增加两个加工发信盘的刀位，将发信盘刀片寿命由150降低至112。具体方案：将左刀盘的油封倒角刀刀位29#、31#改为发信盘刀位，安装上发信盘的刀夹和刀片。将倒角刀片（5/7/9/11/25/27刀位）的寿命由112改为150，发信盘刀片（24/26/28/29/30/31/32/34刀位）的寿命由150改为112。

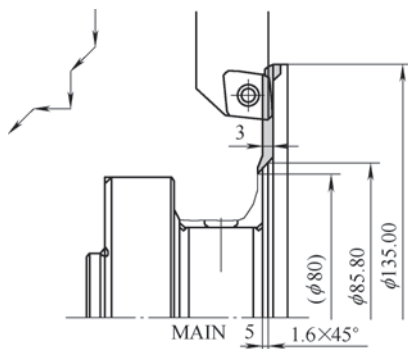
发信盘车刀切削余量为3mm，切削行程27.5mm，而且是断续切削，是车车拉工位切削量最多、受冲击最大的刀片。

如图8所示，加工发信盘匹配6个刀位，单个刀位寿命150件，经数据收集显示，实际平均寿命只有109，远未达到预设寿命。

图8 发信盘加工布置图
