# 总装副车架安装螺栓装配滑牙故障解析

□ 奇瑞商用车（安徽）有限公司/杭优 苟军强 许伟 汪飞 盛大春 纵海波

本文针对汽车总装工序中副车架装配螺栓滑牙的问题进行专项原因分析及制定相应的整改措施，各项措施落实跟踪，进行厂内和市场验证分析，确定措施落地有效，彻底解决螺栓滑牙问题。

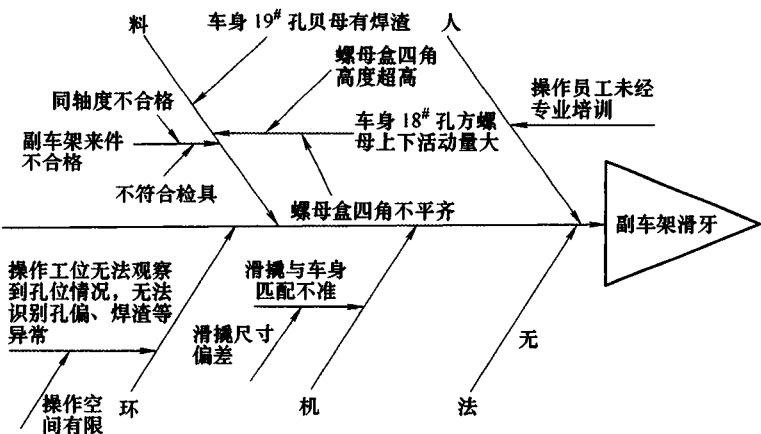
图1 鱼刺图分析

通过现场调查，结合如图1所示的鱼刺图对失效模式进行分析，造成副车架装配螺栓滑牙的原因主要来自人、机、料、环四个方面因素。

- 6个要因确认如下：
- （1）操作员工未经专业培训。调查发现，员工岗位培训考试成绩优秀，且取得岗位资格证书；老员工换岗作业后的螺栓滑牙发生率仍然高居不下。结论：操作员工未经专业培训为非要因。
  - （2）副车架来件不合格。通过检具和三坐标对现场副车架18<sup>#</sup>、19<sup>#</sup>孔的同轴度进行大量实件测量，实测数据显示部分存在超差。结论：同轴度的偏差会导致螺栓插入歪斜引起滑牙，副车架来件不合格为要因。

(3) 车身18#孔方螺母上下活动量大。因焊接方螺母无专用夹具，方螺母焊接后四角尺寸超高且与焊接面不平行，螺栓拧紧过程中因方螺母倾斜而出现滑牙现象。结论：车身18#孔方螺母焊接无专用夹具，焊接不合格是要因。

(4) 滑撬与车身匹配精度低。与车身合装过程中，对生产线50套滑撬逐一进行测量并进行数据统计分析，结果显示，部分滑撬与车身匹配过程中，副车架19#孔与车身安装孔错位现象发生率可达100%。结论：滑撬与车身匹配精度低为要因。

(5) 操作无可视空间，无法识别孔偏、焊渣等异常问题。根据生产线时间情况，该工位由于操作空间受限，员工只能凭感觉进行装配，孔位偏差或存在焊渣等异常情况无法识别。结论：操作无可视空间，无法识别孔偏、焊渣等异常情况是要因。

(6) 车身19#孔内螺纹有焊

渣。现场排查发现大部分车身19#方螺母螺纹孔内螺纹有焊渣，易导致螺栓拧紧不到位或存在力矩失效问题发生。结论：车身19#孔内螺纹有焊渣是要因。
