# 变速器悬置螺栓联接失效分析

□ 赣州经纬科技股份有限公司/黄小风 刘武

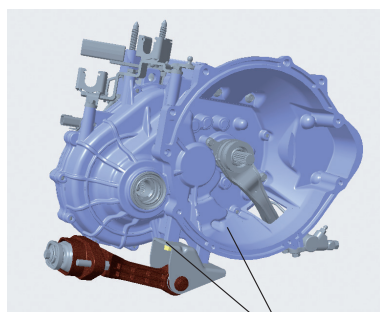
图1 变速器及悬置

变速器及悬置的外形结构如图1所示，变速器与悬置支架通过两个M12×1.25mm，有效螺纹联接长度为21mm的10.9级的螺栓联接，壳体材料为ADC12压铸铝合金。变速器悬置孔螺纹牙滑丝后，螺栓松动掉落，但螺栓的螺纹牙并未损坏。

联接螺栓

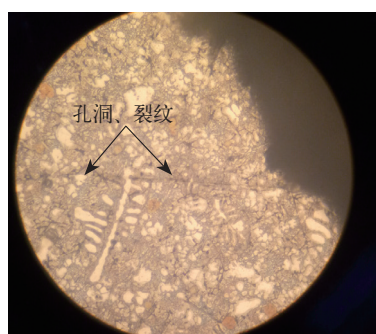
图2 孔洞和裂纹

从变速器壳体螺纹牙处取样并磨制金相试样，在光学显微镜下进行金相组织观察发现，样品局部有较密集的铸造缺陷，包含微裂纹和孔洞，如图2所示。经过氢氟酸水溶液腐蚀后观察，基体组织为共晶体（α固溶体和Si共晶硅），枝晶为

初生 $\alpha$ 固溶体，在共晶组织中有部分组织分布不均匀，部分共晶硅呈现短棒状和条状。

由此分析，螺纹拉滑牙的原因之一是由于壳体组织内部裂纹的存在，螺纹孔在外应力的作用下会在

此区域形成应力集中，从而使显微裂纹在外力作用下进行扩展，最终导致螺纹的强度不够，出现拉滑牙。

为验证上述所分析的问题, 将壳体浇铸口位置调整至其他非直接受力的部位, 重新压铸壳体, 并对壳体进行金相分析, 未发现上述壳体材料缺陷。将壳体重新装配变速器并装车重新进行路试, 路试试验一次性通过。

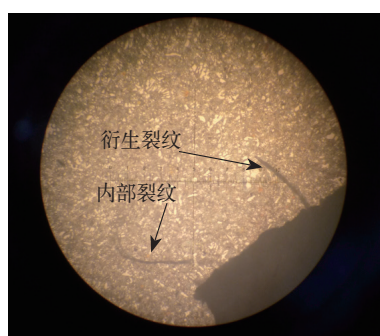
图3 裂纹缺陷

此外，发现在螺纹拉裂处附近有内部裂纹和从边缘往基体内部衍生的裂纹，裂纹宽度0.5mm，长约5mm，如图3所示。图4所示为螺纹孔内壁的螺纹断口特性，从图4中可以看出，此处为螺纹牙的撕裂区。

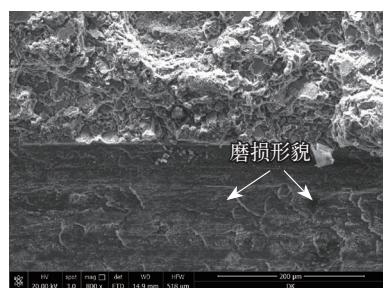
图5 断口边缘与基体组织交界处的微观形貌

图5所示为螺纹牙滑牙的断口边缘与基体组织交界处的微观形貌。由图5可知，螺纹孔内壁出现裂纹带，且有轻微剥落现象。

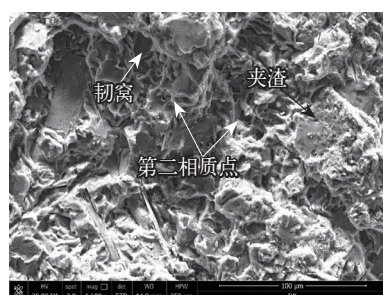
图6 螺纹牙滑牙区域缺陷

此外，如图6所示，在壳体螺纹牙滑牙区域发现分布有夹渣物质，夹渣物的存在会促进螺纹牙的断裂。据此断口形貌结合宏观断口分析可知，此断裂机制为宏观脆断微孔型断裂，断裂形式为穿晶断裂，其组织特点为固溶强化的基体上弥散分布着细小的第二相质点，质点的平均间距较小。但这种组织对于裂纹的敏感性非常大。也就是说，裂纹顶端的应力集中很严重。

壳体螺纹孔处滑牙断裂的主要原因是由于壳体的铸造缺陷（孔洞、裂纹和夹渣）引起的，由于裂纹的存在，会使得螺纹孔内壁受螺栓的拉、压应力而产生应力集中现象，使得裂纹发生扩展，从而断裂。同时，经与供应商确认，此两个螺栓孔附近区域，供应商模具设计时作为壳体压铸铝水的浇铸口使用，而使得此区域在浇铸时容易存在杂质、气孔、浮渣等缺陷，因而直接影响此区域壳体的强度。
