# 汽车悬架推力杆支架失效分析

□ 东风汽车集团有限公司/陈然 胡赞 杨丽卉 张月 黄文长

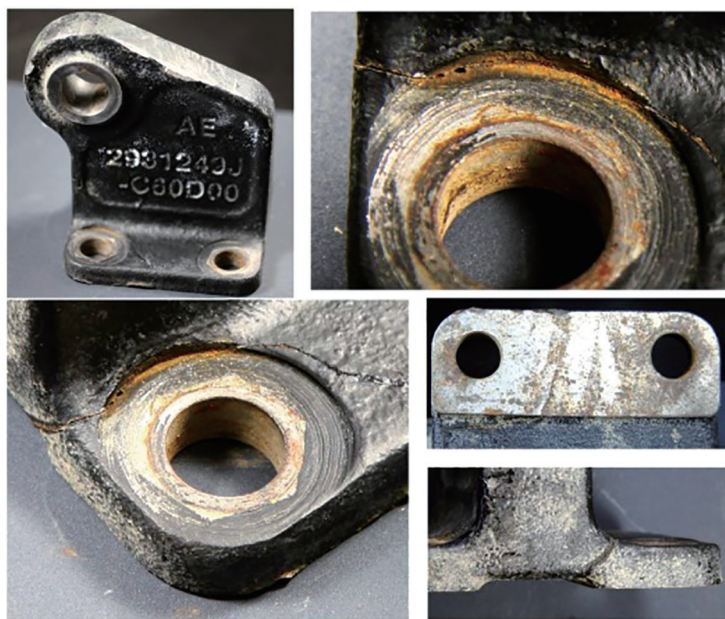
(1) 断口宏观。推力杆支架开裂位置在底座螺栓安装孔附近，裂纹进一步扩展将导致底座脱离安装孔。裂纹沿螺栓孔边界向内部延伸直到底部，如图1所示。4个安装孔平面均未见螺栓松动造成的磨损痕迹。为了更好地固定螺栓，在该支架底座4个安装孔上加工出一个与螺栓法兰面相配合的环形平台，裂纹位于环形平台边界处。加工的环形平台在底座表面形成一个沉孔，最深处约3mm。沉孔根部并未做倒角处理。

图1 推力杆支架裂纹形貌

2) 增加螺栓安装沉孔根部倒角定义或将沉孔改为凸台, 降低表面粗糙度。

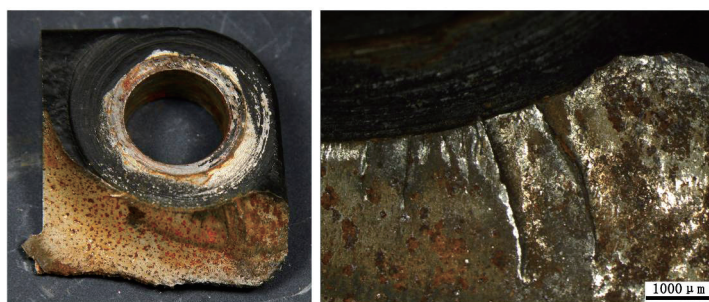
打开裂纹观察断口，断口锈蚀严重，呈现出多源疲劳断裂特征。

疲劳源位于螺栓孔安装平面边缘处，可见明显一次疲劳台阶，台阶较发达且深入断口2/3左右。疲劳台阶为疲劳断口的基本特征，一次疲劳台阶出现在疲劳源区。发达的疲劳台阶表明该区域应力集中程度较大。由于断口锈蚀较严重，疲劳弧线不是很明显，但仍可辨别。疲劳弧线是裂纹扩展过程中，其顶端的应力大小或状态发生变化时在断面上留下的塑性变形痕迹。断口疲劳扩展区较平滑，打开断口形成的瞬断区位于支架底部，瞬断区占整个断面约5%，如图2所示。

图2 推力杆支架断口形貌

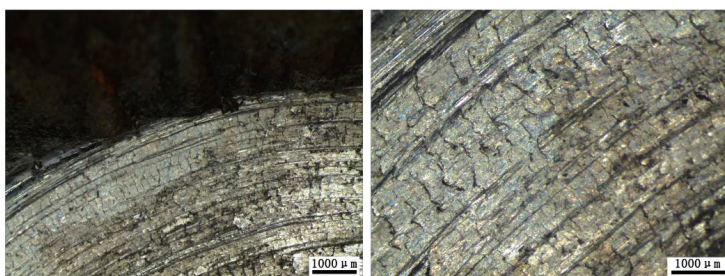
用脱漆剂去除断口周围的黑漆，观察疲劳源附近的表面。表面可见环状刀痕中间分布着鱼鳞状加工痕迹。这些鱼鳞状刀痕的产生通

常与加工过程中刀具颤动有关。裂纹源处的疲劳台阶正好起源于环状刀痕最外侧，如图3所示。

图3 疲劳源附近沉孔平面形貌

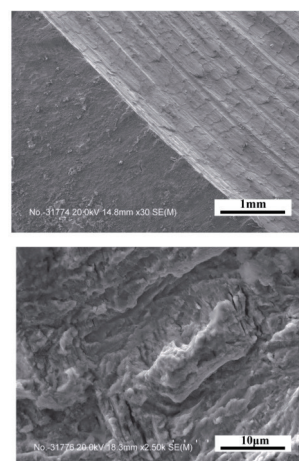
(2) 断口微观。在扫描电镜下观察断口，疲劳源区的疲劳台阶清晰可见，多源疲劳特征明显。高放大倍数下，疲劳辉纹与扩展方向垂直。扩展区的二次裂纹较丰富，表明裂纹扩展过程中材料局部韧性较差，如图4所示。

图4 疲劳源区和扩展区形貌

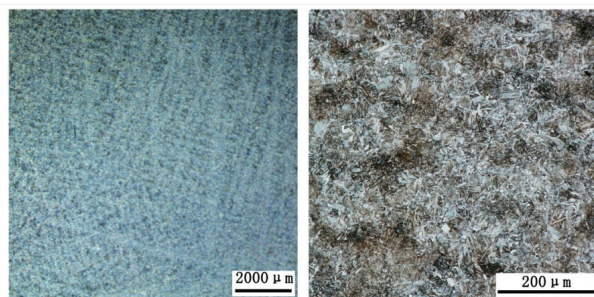
体。金相试样在较低倍数下观察,可见明显粗大柱状枝晶偏析,如图6所示。粗大枝晶偏析对支架力学性能影响较大,严重降低材料塑性和韧性。粗大枝晶偏析存在表明支架在进行调质处理前并未进行退火处理,或处理不充分。铸钢ZGD650-830调质处理希望得到的组织是回火索氏体。大量上贝氏体出现在ZGD650-830铸钢件中属于不正常组织。上贝氏体的形成与淬火时支架冷却速度较慢有关。上贝氏体的渗碳体是以片状分布在界面,很大程度上降低了材料的塑性和韧性。在载荷作用下,碳化物与贝氏体、铁素体首先分离,产生微裂纹,然后裂纹进行扩展。

图6 推力杆支架失效沉孔基体金相组织

2) 观察断口垂直面上的金相组织可知,该推力杆支架基体组织存在严重枝晶偏析和上贝氏体组织。与要求的回火索氏体相差较大。这种不正常的组织促进了裂纹的扩展,加快了开裂速度。

1) 推力杆支架调质处理前增加均匀化退火处理, 消除枝晶偏析; 提高淬火冷却速度, 消除上贝

氏体组织。

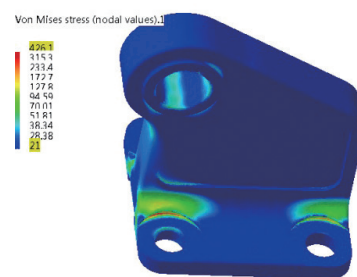
根据推力杆支架实际受力情况,应用CATIA软件进行推力杆工作状态下应力分布有限元分析(见图7)。输入边界条件,计算结果表明在沉孔根部存在应力集中,且最大应力 $\sigma_{\max}=426\text{MPa}$ ,最小应力 $\sigma_{\min}=25\text{MPa}$ 。

图7 失效沉孔根部应力最大时推力杆支架应力分布

有限元分析所得最大应力  $\sigma_{\max}=426\text{MPa}$ , 最小应力  $\sigma_{\min}=25\text{MPa}$ 。所有数值代入计算得  $n_{\sigma}=0.54<2$ , 故推力杆支架疲劳强度不满足要求, 经过一定的工作周期后, 在沉孔根部必然发生疲劳断裂。
