# 发变组变送器屏失电造成机组跳闸原因分析

文/国网新疆电力有限公司电力科学研究院 周 勇 胡 帅 王廷旺

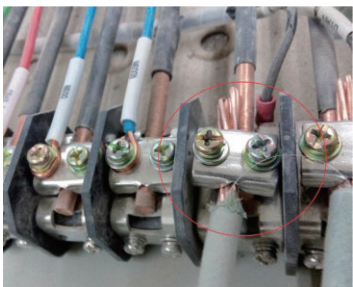
图1 屏顶小母线螺钉线松动位置

为：由UPS段断路器送至变压器屏内电源断路器，电压断路器负荷侧引至屏顶小母线。经检查屏顶小母线，发现UPS经变压器屏内断路器送至屏顶小母线电源线压接松动（如图1所示），左侧螺钉未穿入下侧螺钉孔。

通过事故分析结合事故现象及检查情况，确认本次发电机跳闸事故直接原因为屏顶小母线处电源线压接松动（如图2所示），导致发电机功率变送器失去工作电源，变送器屏失电，其输出至DEH功率信号消失，DEH监测不到此信号，机组调节失常，汽轮机中压调门关闭，汽轮机跳闸，1#发电机与系统解列。

1) 本次事故直接原因为屏顶小母线处电源线压接松动。此种压接方式将屏顶小母线与多股电缆芯线压接，不符合接线规范。UPS电源经变压器屏内断路器后，应采用 $6\text{ mm}^2$ 单股铜芯线压接至小母线侧面接线端子上（如图5红圈标注部分所示）。建议待机组停运检修时，对所有屏顶引接线进行改造，全部引至小母线端子排侧面位置。

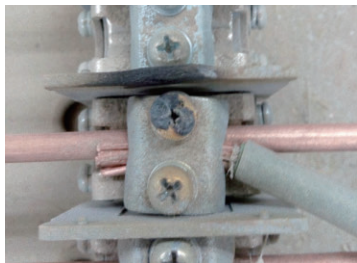
图3 屏顶小母线端子烧焦情况

此次事故中，在紧固屏顶小母线时发现小母线接线均有松动现象。在对电子间屏顶小母线进行检查处理中发现另一处重大安全隐患，发变组保护屏屏顶小母线由于屏顶护罩变形，导致端子对护罩放电，烧焦端子排（如图3所示）。现场对所有屏顶护罩进行校正处理，对屏顶端子排进行加装塑料护罩（如图4所示）。
