# 一起合并单元故障引起的主变压器动作事故分析

文/国网安徽省安庆供电公司 吴薇 余志林 杜家伟 张仁标 吴周长

结合近年来智能变电站的实际运行情况，分析了一起220 kV变电站的主变压器低压侧合并单元故障引起的主变压器保护动作的事故。通过对一次设备、波形和主变压器故障录波器的分析，阐述智能变电站合并单元在其运行过程中存在的异常问题，并提出相应的解决方法。

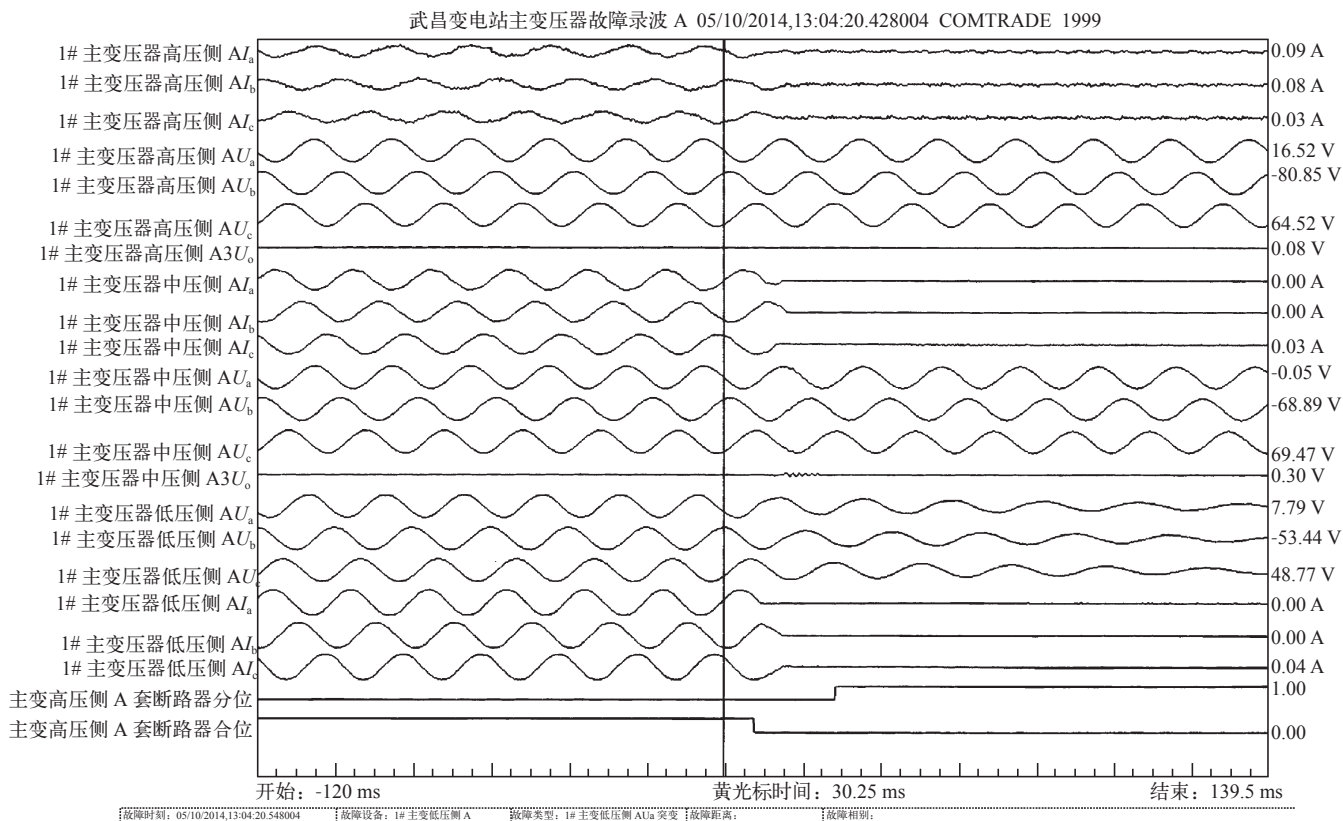
图3 A套保护电压电流波形

A套保护的电压和电流波形形态完整、对称，与主变压器各侧实际负荷电流一致，无异常，未见故障电流，故A套主变压器保护未动作，如图3所示。

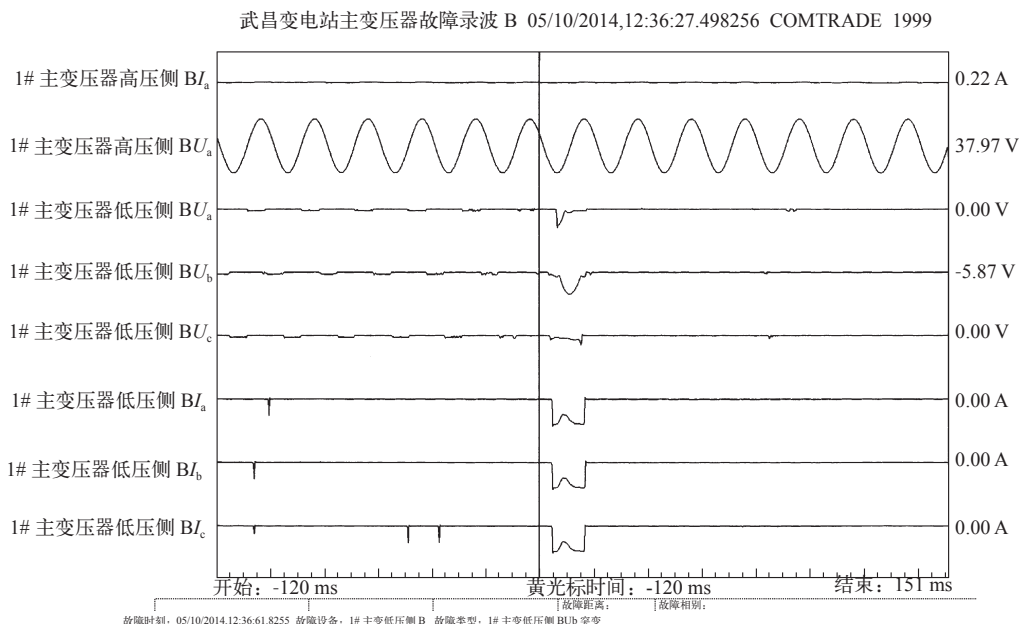
图4 B套保护电压电流波形

B套保护的高压侧和中压侧电压和电流波形形态完整、对称,与主变压器各侧实际负荷电流一致,但低压侧电压、电流波形发生严重畸变,为尖顶高频脉冲波形,频率达到1 500 Hz,因此造成B套主变压器差动保护回路产生较大的差流,导致差动保护动作。

因主变压器B套保护和主变压器B套故障录波器均受到来自主变压器35 kV 301开关合并单元传送的电压电流异常变化量,基本可以确定造成主变压器B套差动保护误动的原因因为301开关合并单元处于异常运行状态引起的。

2) 10月5日12时36分,低压侧合并单元传送电压、电流波形。低压侧电压、电流采样出现干扰波,如图4所示。

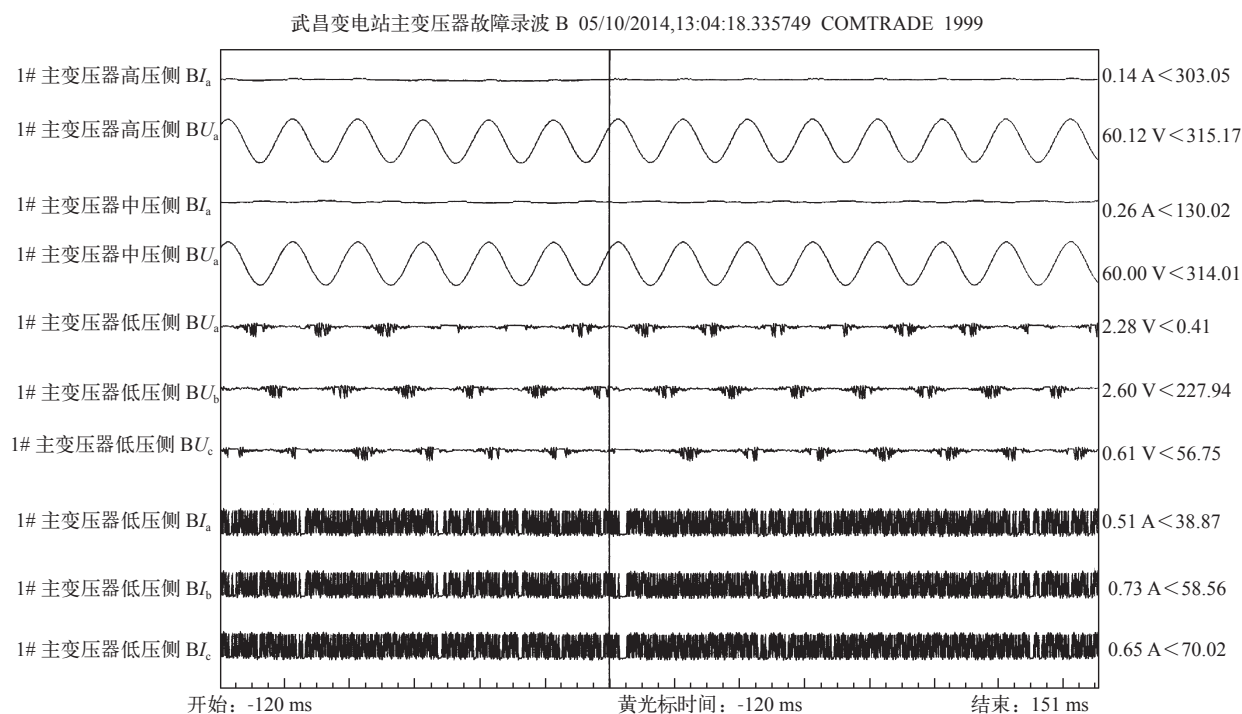
图5 10月5日13时04分低压侧合并单元电流和电压波形

5) 10月5日13时04分,低压侧合并单元传送电压、电流波形。低压侧电压、电流采样与高压侧电压波形对比,如图5所示,这是故障前2 s时的低压侧电流和电压波形。

通过以上故障录波器数据分析可知,10月5日12时32分52秒,低压侧B套保护合并单元开始出现异常,且随时间推移异常情况逐步加重,最后导致主变压器B套差动保护动作跳闸。

数据与实际不符的原因如下:合并单元程序设计缺陷造成不同电压量、电流量之间不同步,且本智能变电站采用的合并单元程序在入网测试版本基础上进行了改动,出厂却没有再次进行测试。

检修工区人员到达现场后,在不改变设备原始状态情况下,断开了合并单元的外部交流回路,通过继电保护测试仪对合并单元施加额定电流1 A进行通流试验,合并单元输出的电流波形与故障时波形相似。检修人员对装置的CPU 插件进行重启,随后再加入额定电流,异常的波形依然存在。最后将采集插件进行带电插拔,再次加入额定电流,合并单元输出的数据却恢复了正常。
