# 变压器中性点套管介质损耗因数和电容量超标原因

文/廊坊供电公司 侯方园 周志昊 尹曙光 陈亚坤

针对某220 kV变电站3#主变压器高压侧中性点套管例行试验中发现的介质损耗因数和电容量超标问题进行分析,认为缺陷的根本原因是套管顶端密封系统老化进水,导致套管导杆与套管底座连接不良,并针对变压器套管现场试验提出建议。

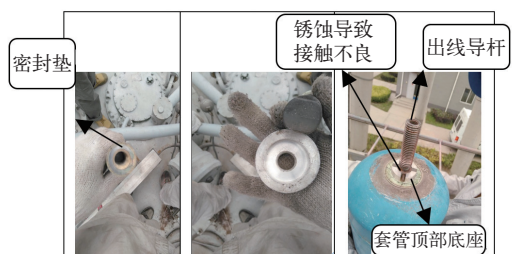
图1 套管将军帽拆解后各部件实际图

在进行套管介质损耗因数及电容量试验时,套管将军帽的导杆螺母未拧下,介质损耗测试仪的高压引线直接接于导杆螺母上。由于导杆螺母底部的密封垫老化(见图1a),下雨时套管端部容易进水,套管长期运行可能致使图1c中导杆与套管顶部底座之间存在锈蚀,同时导杆螺母底部密封垫老化后使其与图1b中的套管底座连接螺母接触不良,造成试验回路串入了套管引线导杆与套管底座之间空隙的回路。假设该空隙存在杂散电容 $C_0$ ,附加电阻 $R_0$ ,套管本体电容量为 $C_r$ ,本体电阻为 $R_r$ ,试验接线示意图如图2所示。

通过对本次变压器中性点套管介质损耗因数和电容量超标故障原因进行分析与处理,确定其缺陷根本原因为中性点套管顶端密封系统老化进水,导致套管导杆与套管底座连接不良。

此时,中性点套管的介质损耗因数为 $0.238\% < 0.7\%$ ,电容量初值差为 $-0.46\%$ ,符合规程要求。试验结束后,检修人员对该套管将军帽端部密封系统和锈蚀部分进行处理,最终其介质损耗因数及电容量试验通过。

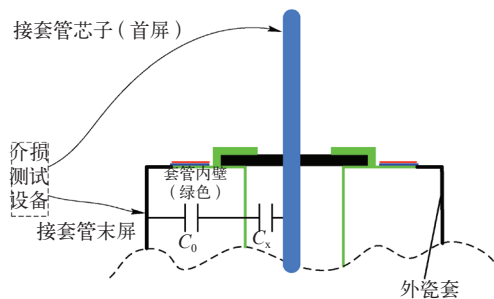
图2 试验接线图

由此可见,在试验回路串入空隙后测得的实际电容量小于套管本体 $C_r$ ,电阻值大于套管本体电阻 $R_r$ ,因此介质损耗因数 $\tan\delta$ 变大。

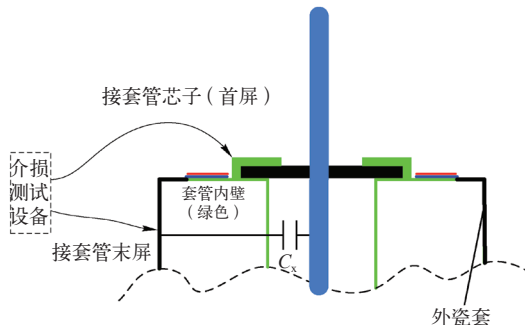
图3 处理方案试验接线示意图

为验证试验人员的判断,将介质损耗测试仪的高压引线直接接在套管顶部底座上,该方案试验接线示意图如图3所示。此时消除了由于套管引线导杆与套管底座之间接触不良的影响。
