# 电厂发电机组励磁机轴瓦脱胎的治理

文/中国石油集团电能有限公司热电一公司 赵喜锋

介绍了中国石油电能有限公司热电一公司汽轮发电机组励磁机前轴瓦频繁脱胎的情况，分析了励磁机前轴瓦脱胎的原因，并采取了相应的措施，保证了机组安全、稳定运行，为同类型机组存在励磁机前轴瓦脱胎的治理提供可靠依据。

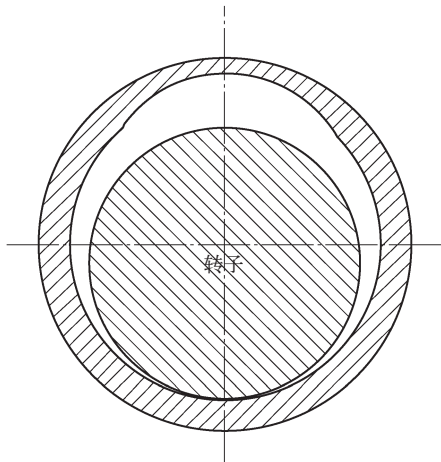
图3 轴瓦顶部出现凹坑

2) 轴承各部间隙紧力及接触情况不符合规程规定,导致油膜不稳定,致使轴瓦脱胎。按照规程规定检修工艺,对轴瓦各部间隙及紧力测量检查,均符合规程规定标准。轴瓦接触情况检查,球面接触、乌金底部接触角均符合规程规定标准;上瓦接触痕迹不均匀,顶部有凹坑,如图3所示,其原因是在8#瓦检修过程中,采用补焊车削研刮的工艺,因机床和车工找正存在误差,车削时留有富余量,经常发生轴瓦顶部间隙偏小问题,检修工人用刮刀修刮轴瓦顶部而没有进行研刮,导致上瓦间隙达不到均匀过渡,造成上瓦顶部出现凹坑现象,这种形状的顶部间隙,在形成油膜时,会在顶部造成一个减压区,影响油膜的稳定性,产生油膜振荡,导致轴瓦振动脱胎。

综上所述,引起轴瓦脱胎的主要原因一是轴瓦检修工艺不当,轴瓦顶部出现凹坑,油膜不稳定,导致油膜振荡;二是运行时中心发生偏移,8#瓦的动载荷减小,引起油膜振荡,导致轴瓦脱胎。

1) 轴瓦检修工艺不当,轴瓦顶部出现凹坑,油膜不稳定,导致油膜振荡。为了避免检修过程中轴瓦顶部出现凹坑问题的发生,在处理轴瓦顶部间隙小时,改变了顶部间隙的测量方法,将原来在上瓦顶部按轴向放置铅丝测量顶部间隙改为顺着上瓦阻油边按径向放置铅丝,并按从最顶部开始,两侧递减的方法严格控制刮销量,接近合格时,取出下瓦,将上瓦放入下瓦位置,盘动转子,进行研刮直至合格。采用这种测量及刮削方法,避免了上瓦顶部的凹坑的产生,消除凹坑的发生(见图3),保证了轴瓦符合质量标准要求,避免了轴瓦检修工艺不当,顶部出现凹坑引起的油膜振荡。
