# 一例大型变压器油色谱异常气体分析及处理

文/南方电网超高压输电公司曲靖局 雷雄飞  
保定天威保变电气股份有限公司 刘连兴 邹尚斌

根据变压器的离线油色谱数据，可以判断变压器的故障性质，同时根据变压器的结构特点判断变压器的故障点位置。针对一例大型变压器油色谱异常进行故障排查及分析，使问题得到了有效处理，同时提出了一种电容放电的理念。

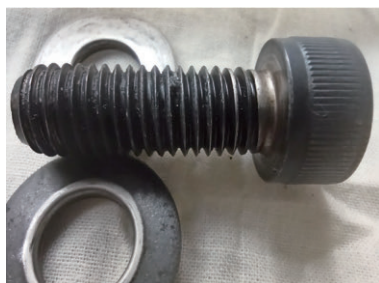
图2 紧固件磨损

将电屏蔽等电位连接的紧固件拆除，擦拭干净后的紧固件如图2所示。从等电位连接的紧固件来看，在螺栓的根部有明显的磨损痕迹，甚至原有的螺纹已经磨平，与其接触的弹簧垫片也有磨损的痕迹。在正常紧固的情况下，螺栓根部螺纹及弹簧垫片不会有如此明显的磨损，说明此处的等电位连接是松动的。松动的紧固件在变压器运行过程中，由于振动而磨损，造成图1所示的现象发生。

由于等电位连接只是松动，其断开间隙非常小，只有零点几毫米。当 $C_2$ 的电容电压达到一定值时，其断开间隙会被击穿，在间隙间形成火花放电。由于火花放电的温度非常高，作用于变压器绝缘油中，使变压器油裂解，甚至碳化，形成图1的现象，同时会出现变压器油色谱异常。需要说明的是，此处的放电，只是裸金属间的放电，没有涉及固体绝缘，因此油色谱异常只是体现在了 $C_2H_2$ 出现。

将屏蔽件拆除，清除屏蔽件表层绝缘，重新包绕绝缘，清理放电产生的污物，更换紧固件，重新按照力矩要求装配并紧固。通过相应试验，变压器修复完好。
