# 变压器有载分接开关故障浅析及重瓦斯动作隐患处理

文/国网重庆市电力公司永川供电分公司 曹 救 任 翔 胡 露 赵 昕

在分析110 kV变压器有载分接开关所存在隐患和处理措施的基础上，针对有载分接开关所存在的重瓦斯动作隐患进行了研究与分析，归纳得出原因在于分接切换开关中转换开关触头压力不足，负载状态下接触不良引起发热，从而触发重瓦斯动作，并结合实践进行了经验总结。

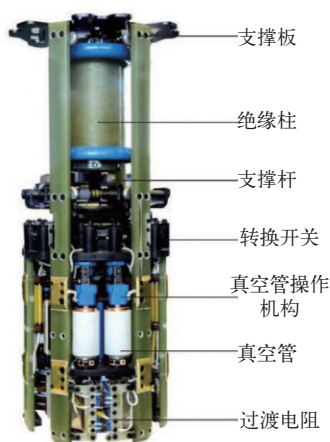
图1 切换开关组成

某型号有载调压电力变压器分接开关由联轴器轴、屏蔽罩、绝缘件、切换开关主触头（动触头）和触头支架、凸轮盘、真空管、过渡电阻、弹簧储能机构及切换开关油室内“按钮”触头（静触头）等主要部件组成，图1为切换开关部分主要构成。

针对该型号分接开关中切换开关由于触头压力不足而易出现接触不良问题，变电站结合秋季安全检查对该型号分接开关进行吊芯检修，在厂家人员的配合下对三相K1、K2转换开关进行了更换，如图3所示。同时，为保证在更换压紧力更大的切换开关后分接开关能正确动作，对图1所示的支撑杆附近储能弹簧进行了更换。

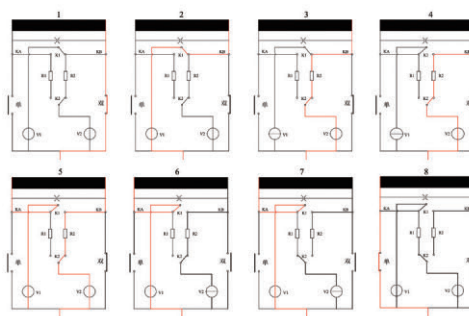
图2 有载分接开关动作原理

有载调压开关通过改变变压器内绕组匝数比来实现变压器电压比调压的。其切换过程如图2所示。

由图2可知，分接开关由双数档向单数档切换的动作顺序如下：①KB断开，电流通过V1支路；②V1断开，电流通过V2支路；③K1打到单数侧；④V1合上，电流通过V1与V2支路，此时环流通过过渡电阻；⑤V2断开，电流通过V1支路；⑥K2打

到单数侧；⑦V2合上，电流仍通过V1支路；⑧KA合上，电流通过KA主回路，切换完成。

其中，K1、K2转换开关最容易出现接触不良，在实际运行中，如果K1接触不良会导致KB切断负荷电流，不能灭弧，在负荷电流的作用下，会使金属熔接，导致机构无法正常切换。脱扣，俗称滑档。在脱扣状态下，容易出现主触头夹紧力不足、角度不正，造成新的接触不良，多次重复烧蚀。在这种情况下，长期积累就会发生重瓦斯跳闸。
