# 空心电抗器常见运行问题及处理

文/北京电力设备总厂有限公司 平德勇 葛计彬 郝文光 卞震洪

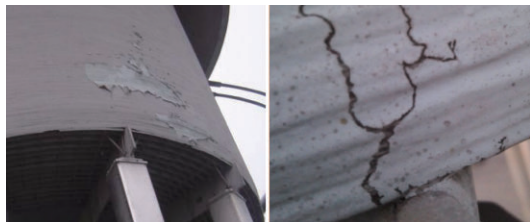
图4 电抗器表面裂化

发生污湿放电的措施之一，此外，憎水性涂层还具有防紫外线作用，避免阳光辐射及外部环境对产品的侵蚀。然而保护涂层会随着使用时间的增加，而出现开裂、粉化和脱落，甚至放电等老化现象。图4a为某500 kV变电站并联电抗器表面RTV涂层脱落，图4b为串联电抗器表面发生树枝状放电现象。

(a) 起皮落落

(b) 树枝状放电

电抗器绝缘涂层开裂、脱落后，虽仍能运行但存在一定风险隐患，应及时复涂修复。若PRTV涂层起皮脱落，则在清理脱落涂层后直接重新喷涂即可；若存在放电痕迹，应首先清除碳化痕迹后再重新喷涂。另外，还应定期检查PRTV涂层的憎水性，若憎水性大于HC5（喷水分级）也应及时复涂。
