# 旋壳泵轴承损坏原因分析及处理

**轴承故障问题的分析与处理——**锦西石化分公司加氢精制装置旋壳泵在运行过程中轴承损坏，结合旋壳泵结构特点，对可能造成轴承损坏的原因进行分析。针对故障原因，采取合理修复方案，检修取得良好效果。

加氢精制旋壳泵型号 HXK400-S1。其性能参数见表 1。

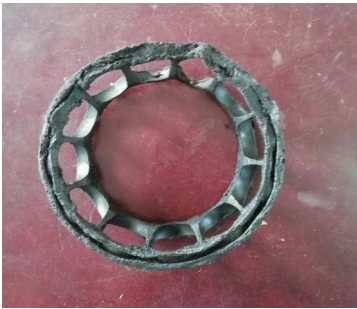
加氢精制装置除盐水泵定位轴承型号 FAG 7313-B-XL-TVP-UA。运行时测量轴承温度 72℃，泵体振动 7.2 mm/s，并伴有异响。轴承累计运行 9 768 h。

拆解检查发现轴承的保持架以碳化变形（保持架尼龙材质），轴承滚珠非均匀分布。轴承内套与轴承外套表面有高温摩擦印迹，如图 1。

图 1 损坏的轴承保持架

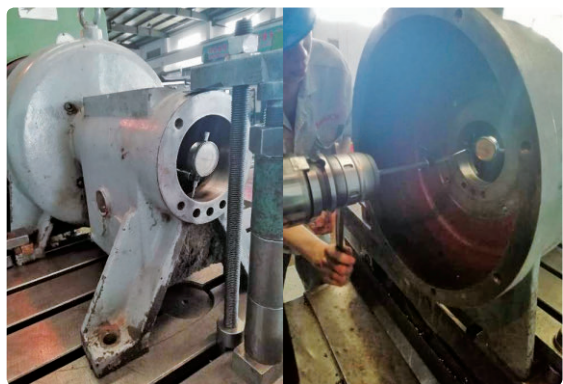
2. 轴承箱前后轴承里孔同心度检测。检测方法：借助镗床检测轴承箱前后里孔同轴度；打百分表测得支持轴承里孔与定位轴承里孔同轴度偏差 0.18 mm，如图 2。

图2 轴承箱前后里孔同轴度检测

径配合超差; 问题 2: 轴承箱里孔同轴度偏差。承外径与轴承箱内径配合超差, 造成轴承与轴承箱配合间隙增大, 轴承外套与轴承箱内壁发生滑动, 增大机泵振动。轴承箱里孔同轴度偏差, 使前后轴承不同心, 轴承运行时受额外摩擦力, 造成轴承温度高。这些问题最终导致轴承损坏。

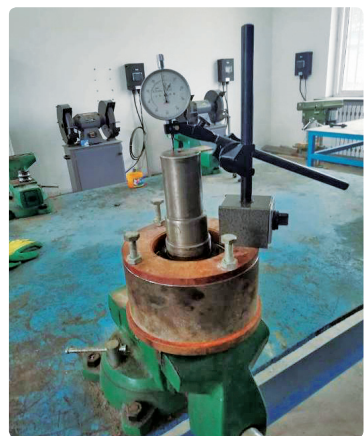
检测方法：自制轴承游隙检测工装。轴头位置打百分表。抬轴法测定轴承定位后轴承游隙

0.03 mm, 如图3。

图3 自制轴承游隙检测工装

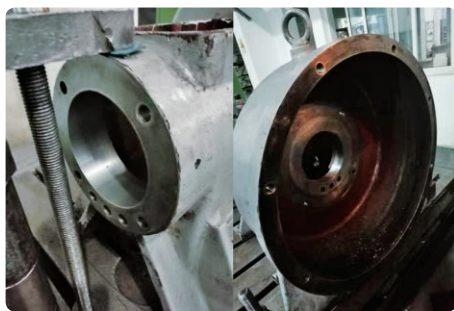
图4 轴承箱扩孔后效果

第一步, 修正轴承箱里孔。借助镗床对轴承箱前后里孔进行扩孔。修正后保证: 1. 轴承箱前后里孔圆柱度不大于 0.01 mm; 2. 轴承箱前后里孔同轴度“零对零”。扩孔后定位轴承侧里孔值  $D_1' = 140.26$  mm, 支撑轴承侧里孔  $D_2' = 150.15$  mm, 如图 4。

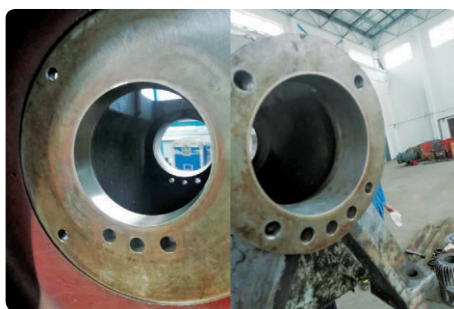
图5 轴承箱刷镀修复后效果图

第二步, 对扩孔后的轴承箱前后里孔刷镀修复。轴承箱里孔尺寸需满足轴承外套与轴承箱里孔配合公差 Js7/h6。修复后轴承箱里孔与轴承外套配合预留配合值 0.01 mm。刷镀后推力轴承侧里孔

值  $D_1' = 140.01$  mm。支撑轴承侧里孔  $D_2' = 150.01$  mm。如图 5。
