# 一起海上石油设施电网失电事件原因分析及处理

**摘要:** 干式变压器空载投入运行时产生的励磁涌流影响着海上石油孤岛电网电力系统的安全稳定运行, 其引发的发电机继电保护装置误动作, 造成海上石油设施电网失电。分析了此次失电的原因, 并提供相应建议。

## Cause analysis and treatment of a power loss incident of offshore oil facilities

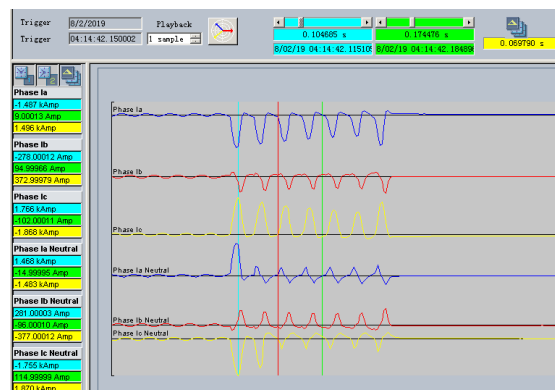
图3 发电机A机故障波形

经过对A机和C机综保录波波形进行比对，两个故障波形形状基本相同，且从图3和图4中可以看到非常明显的变压器励磁涌流特征。以A机为例子进行故障分析。

从故障波形可知，当变压器T<sub>1</sub>投入时，C相电压更接近过零点，因此C相产生了最大的励磁涌流，当时现场负荷电流幅值约为152 A，叠加励磁涌流幅值达到3 653 A，B相励磁涌流相对较小。

发电机保护回路使用P型电流互感器，受励磁涌流非周期分量和谐波分量影响，铁心容易出现饱和，从波形上也存在饱和特征。发电机A机差动回路图和矢量图如图5、图6所示。

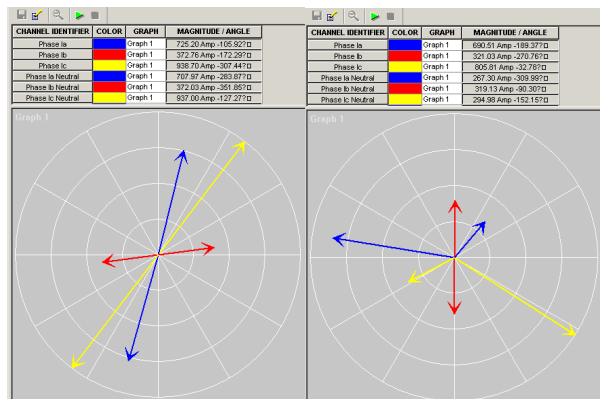
图6 发电机A机差动回路矢量图

由图5、图6可见,发电机A的机端侧和中性点侧CT均反映了励磁涌流的第一个波峰,但第一个波峰后两侧CT二次电流完全不同,发电机中性点侧CT二次电流波形出现明显的切削,并且关于时间轴对称,无论从幅值还是相位上均出现很大差别,直至差动保护发出跳闸指令。

由此可以判断在励磁涌流冲击下,经过一个波峰后中性点侧CT出现严重的饱和,导致两侧CT电流不一致,在差动回路中产生较大差流,最终导致发电机保护误动作。

1) 此次失电主要原因是变压器空投时,变压器励磁涌流造成发电机保护继电器的电流互感器磁饱和,使继电保护装置SR489检测到发电机两侧电流值出现较大差值,并超过保护整定值,致使发电机继电保护器差动动作。

空载投入运行变压器情况下,对发电机冲击较大,为减少励磁涌流对电网的冲击,建议采取励磁涌流限制措施。

组织专业技术人员和专业公司重新对电网进行整定计算和设备选型（包括电流互感器型号），使其设置和设备符合要求。
