# 冲锁机液压缸导柱螺纹断裂失效分析

**摘要:** 采用断口观察、常规理化检测和受力分析等方法, 对断裂的液压缸导柱进行了系统的分析。结果表明, 导柱的热处理状态不合理导致强度低, 是其断裂的主要原因。

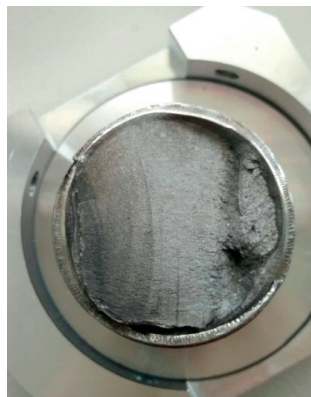
图2 宏观断口

经过观察, 断裂位置仍然在导柱的螺纹与光轴交接部位, 清洗断面后, 断面较为平整, 目视可见

清晰的贝纹线(见图2), 初步判定为疲劳断裂<sup>[1]</sup>。

2) 根据分析结果，建议将材料更换为42CrMo钢，采用调质处理，硬度30~35HRC。新制造的导柱经过一年的运行，状态良好，没有再发生断裂问题。

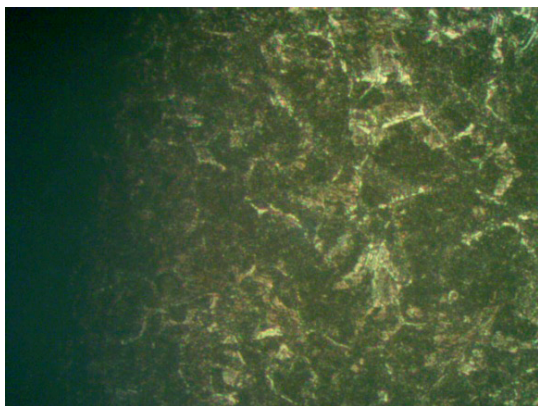
图4 表面金相组织

对断口附近进行金相组织检查，表面为珠光体+半网状铁素体+少量上贝氏体（见图4），心部为珠光体+网状铁素体+上贝氏体（见图5）。

根据理化分析结果，可以判定材料为热轧态45钢，没有经过后续热处理。断口分析结果表明，断
