# 火花塞衬套开裂失效分析

关慧欢, 张怀青, 徐继东

潍柴动力股份有限公司 山东潍坊 261000

**摘要:** 通过对产生漏水的火花塞衬套进行金相分析、扫描电镜分析、化学成分分析, 结果表明: 衬套产生裂纹漏水的原因主要为衬套加工过程中产生较大残余应力, 在密封胶中氨盐的作用下, 产生应力腐蚀开裂。

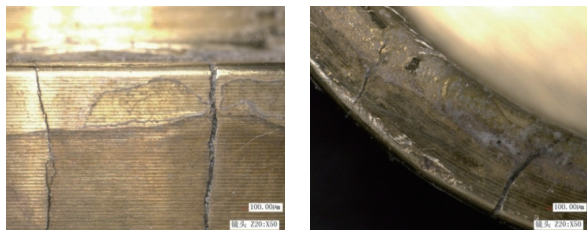
图1 衬套裂纹的宏观形貌

衬套有两条裂纹, 从衬套台肩沿轴向向下延伸, 裂纹较平直, 近乎平行, 台肩倒角部位残留有绿色密封胶。裂纹向台肩内侧延伸并逐渐变窄, 如图1所示, 说明裂纹起源于台肩外壁处, 并向内扩展。

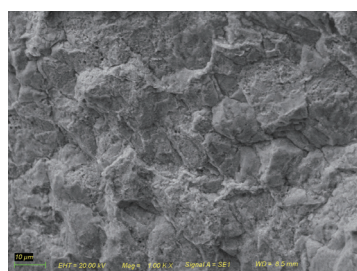
a) 脆性断裂

通过电镜扫描, 可以看到靠近衬套外表面有一层絮状物, 如图2a、图2b所示。并且可以看出整个裂纹断口显示为脆性断裂: 冰糖状沿晶断裂, 少量部分穿晶, 且晶界有腐蚀产物及细小腐蚀坑, 腐蚀产物主要含O、Cu、Zn、Al, 如图2c、图2d所示。人为撕裂的新鲜断口抛物线型韧窝断裂, 且韧窝清晰、洁净, 断裂形貌正常, 如图2e、图2f所示。原始断口可见沿轴向的层片状条带。

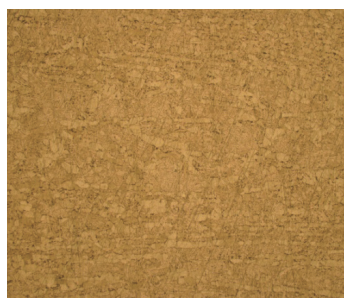
a) 金相

沿轴向研磨、抛光、腐蚀, 观察裂纹及金相组织情况, 如图3所示。裂纹呈不规则连续状, 有分叉、尾部较尖锐呈树枝状, 与应力腐蚀裂纹的典型特征相吻合, 因而我们初步判定该裂纹是应力腐蚀裂纹<sup>[2]</sup>。金相组织为 $\alpha$ 相+极少量点状 $\beta$ 相, 且组织

中有明显的滑移线，裂纹衬套带状组织明显。

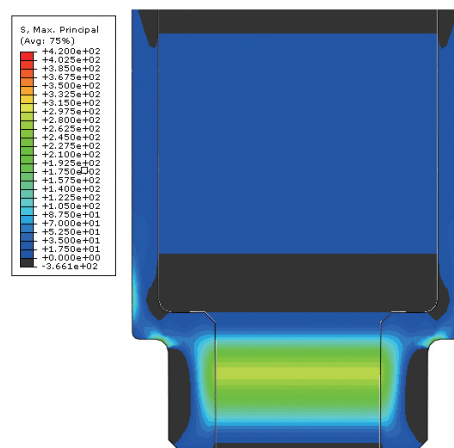
图4 衬套装配态的第一主应力云图

衬套为过盈配合，过盈量：0.069~0.100mm，有限元分析衬套装配应力（未安装火花塞），图4为

衬套装配态的第一主应力云图，亮色区域为拉应力区。可见在衬套台肩上方外壁与倒角外壁处和细颈内表面的拉应力较大，与实际裂纹起源位置一致。衬套细颈内表面拉应力虽然较大，但无密封胶，无应力腐蚀条件。

衬套与缸盖之间是过盈配合,压力装配后,在衬套台肩上方外壁与倒角外壁处产生了较大的拉应力;装配时涂在衬套台肩处的密封胶基料为甲基丙烯酸酯,含有氨基催化剂,为衬套提供了弱腐蚀工作环境。缸盖进行水压密封试验时,衬套台肩外壁处受力,产生裂纹并迅速扩展;衬套细颈内表面拉应力虽然较大,但未接触密封胶,应力腐蚀条件差。
