□ 哈尔滨东安汽车动力股份有限公司 咸俊宝 胡本洋 王小禹

## 汽车变速器一轴搓齿变形原因分析

技术专题—零部件制造

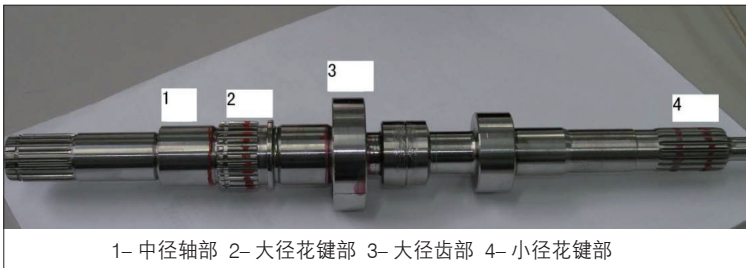
图 1 试样 1 宏观形貌及取样位置标示

粒度 5 ~ 8 级。为了便于说明和分析，现场采集了该件号一轴的实物图片并进行了标示（图 1）。

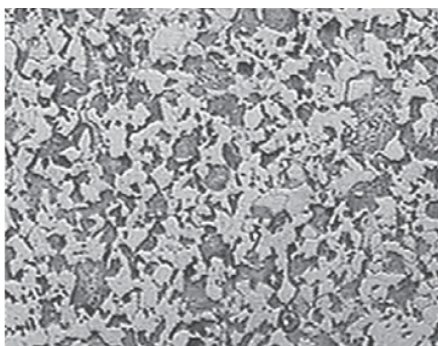
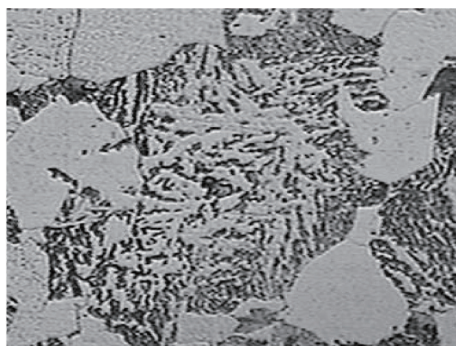
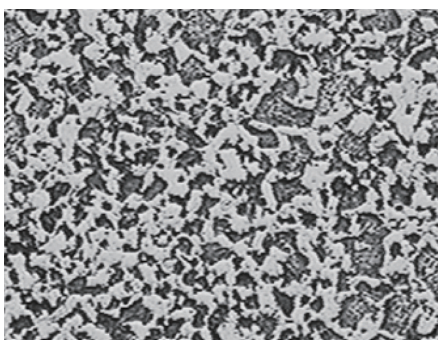
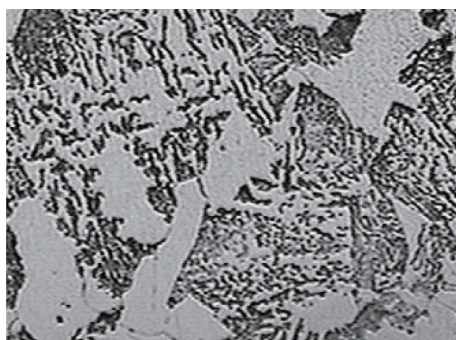
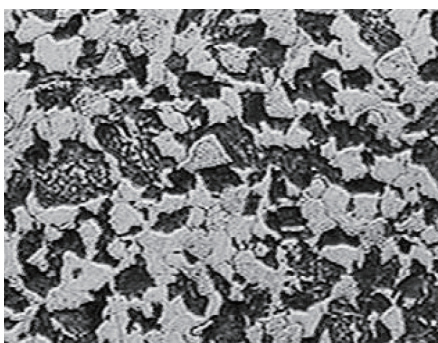
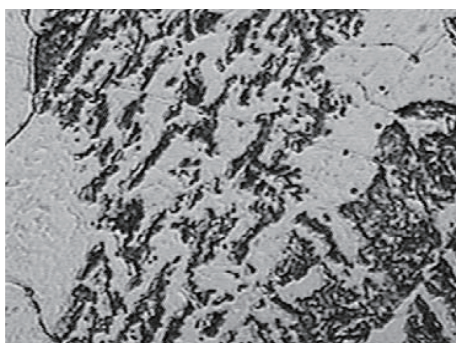
为了便于观察与分析，我们分别进行金相显微镜下 100× 和 500× 的金相试样组织分析。图 2 ~ 图 7 给出了材料的金相组织形貌，可见，零件各部位的显微组织基本类似，基体组织均为珠光体 + 铁素体，其上都不均匀分布着粒状贝氏体，含量超过 5%。

材料的晶粒度较好，平均为 7 ~ 8 级。由于零件的组织形态和晶粒大小与预备热处理工艺息息相关，上述相关组织相态不是理想等温正火工艺处理的结果。换句话说，材料的这种组织表明，材料的预备热处理控制不当。

件不同部位的硬度值有所不同，同部位不同试样间的硬度值差别不大，但都符合零件硬度值要求。由光谱、化学分析可知零件材质符合要求。由显微组织分析可知，珠光体+铁素体基体上不均匀分布着粒状贝氏体，粒状贝氏体含量超过5%。粒状贝氏体是在一定的冷速范围内连续冷却得到的亚稳相，其组织的大量不均匀存在将直接影响零件加工过程中的综合力学性能。由此可使钢的力学性能发生很大变化，屈服强度明显下降，延伸率显著上升，并产生连续屈服。且过量的非平衡相粒状贝氏体组织的存在不仅严重影响材料的切削性能，还会导致切削后的残余应力非常大。由于过量粒状贝氏体组织出现所导致的该零件材料的切削加工性的下降和切削后较大的残余应力的存在而产生的交互作用是导致一轴机加过程中发生搓齿变形的原因。

齿轴锻坯金相组织要求为珠光体+铁素体均匀分布，经实体取样检测，材料中不均匀分布着的过量粒状贝氏体是造成一轴搓齿变形的主要原因，而粒状贝氏体的出现与锻坯等温正火的好坏有直接关系，因此建议加强对该零件预备热处理工艺（等温正火工艺）的控制，严控供应商现场质量管理。 AI
