在同步器齿毂的实际生产过程中，裂纹缺陷是对产品质量影响最为严重的因素。根据对同步器齿毂在生产过程中产生裂纹的压制成型工序、精整工序及高频淬火工序的分析，采取相应的有效措施，可大幅度降低生产过程中的废品率，提高生产效率。

□ 辽宁省兴城市粉末冶金有限公司 谷文金 孙立臣

## 粉末冶金同步器齿毂裂纹问题分析与解决

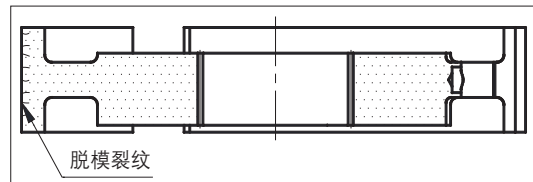
外齿部位由于在压制成型时施加高压，压坯从阴模型腔中脱出时，将出现“胀大”现象。这种压坯的弹性复原或弹性后效会使压坯中出现分层裂纹（图2）。为避免这类裂纹产生，应将阴模上端出口边沿加工成脱模锥度。将压制阴模加

图2 脱模分层裂纹

工成  $3 \times 5^\circ$  的脱模锥度，同时口部圆周部位倒  $R0.5$  圆角（图3）。这不但可防止出现分层裂纹，还可防止压制时上外冲边缘损坏。

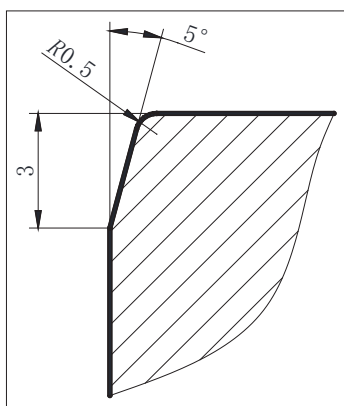
图3 倒圆角

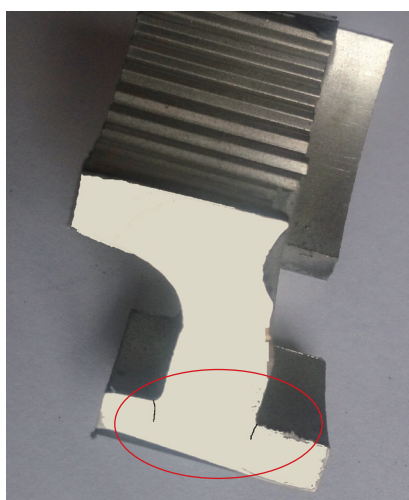
$R$  角处裂纹如图4所示。形成  $R$  角处裂纹的原因有两点：①  $R$  角处过渡不圆滑，压制成型时粉末移粉不能与其他成型部位同步，形成密度差，最终成型时压在一起，形成滑移裂纹，采取措施为保证压制上、下二冲  $R$  角处必须圆滑过渡，否则不能使用；②压制上、下二冲外部无脱模锥度，同步器齿毂在整个空槽长度的脱模过程

中，始终与上、下二冲外表面接触，受到摩擦力作用，极易“拔出”裂纹。采取措施：如情况允许，尽量在压制上、下二冲外部增加  $1^\circ \sim 3^\circ$  脱模锥度，这样，同步器齿毂在脱模时，就能快速脱离上、下二冲外表面，不受到摩擦力作用，减少裂纹发生可能性。

图4 空槽大径  $R$  角处裂纹

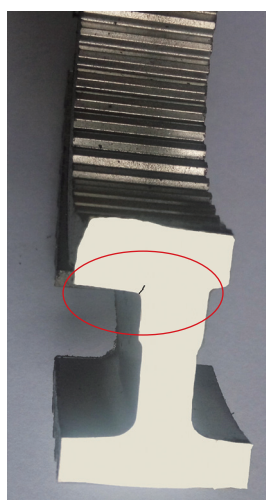
空槽小径  $R$  角下面处裂纹如图5所示，其产生原因主要是压制成型时芯部密度与筋板部密度差过大，粉末滑移造成裂纹。采取措施：压制调模时，测量芯部密度与筋板密度，使其密度差接近，减少裂纹产生。

图5 空槽小径  $R$  角下面处裂纹

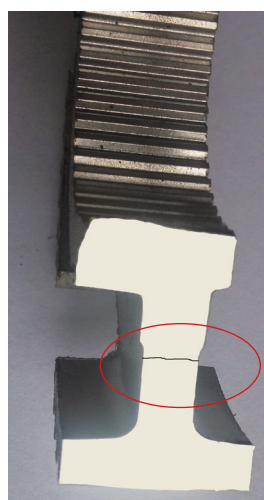
筋板处通透性裂纹如图6所示，其产生原因为各模冲高度不一致，产品脱模时，最高的下三冲因弹性变形，回弹最大，支起产品，产品与压制下二冲端面有少量脱离，造成筋板处通透性裂纹。采取措施：在脱模时增加保护性脱模动作，压制上冲气动压下保护。

图6 筋板处通透性裂纹

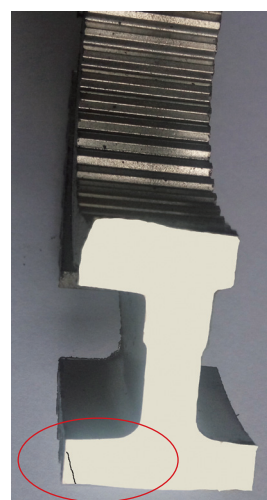
外齿下端处裂纹如图7所示，其产生原因为各模冲高度不一致，产品脱模时，最高的下三冲因弹性变形，回弹最大，支起产品，产品外齿面端面与下外冲端面有少量脱离，造成外齿下部裂纹。采取措施：由于压制下外冲装在压机固定板上，需增加固定板弹性补偿装置，使下外冲在脱模过程中，产品外齿面端面与下外冲端面始终接触，裂纹消失。

图7 外齿下端处裂纹

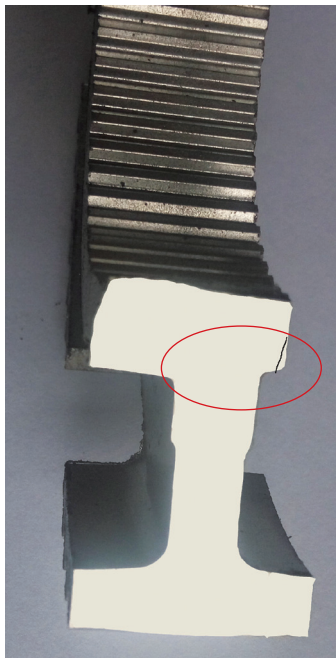
同一模冲台阶处裂纹如图8所示，其产生原因为由于同步器齿毂台阶高度较低，为简化模具，将台阶高度差较小部分做在同一模冲上，模具台阶处过渡锥度小或有微小凹部，在脱模过程中，将小台阶处“粘掉”肉或使部分台阶裂开，造成脱模裂纹。采取措施：模具台阶处过渡锥度增大约  $6^\circ$ ，模具凹部用轮廓仪检测，不允许有凹陷。

图 8 同一模冲台阶处裂纹

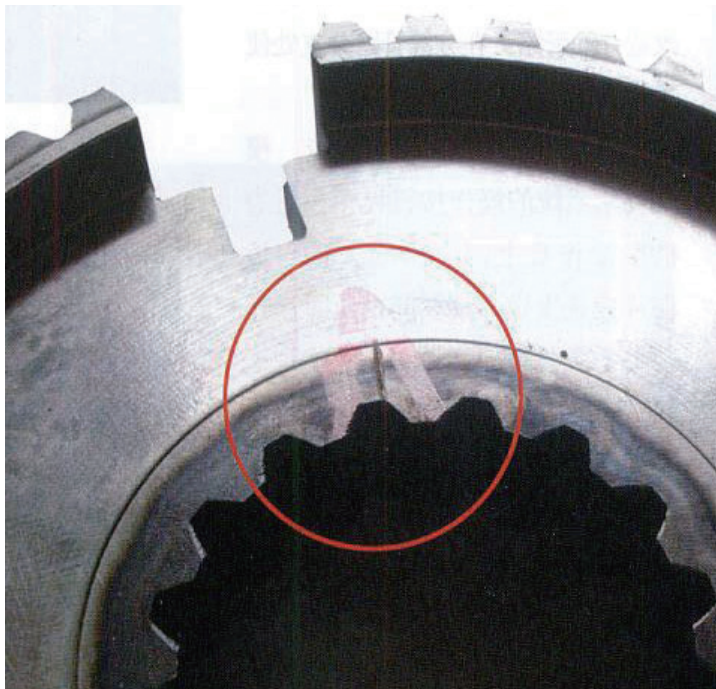
高频淬火工序裂纹如图 9 所示，主要在内花键齿根圆尖角处开裂和油槽内转角处开裂。同步器齿毂高频淬火大多要求内花键端面淬火，是使工件表面产生一定的感应电流，迅速加热零件表面，然后迅速淬火的一种金属热处理方法。感应加热设备，是对工件进行感应加热，以进行表面淬火的设备。工件放到感应器下面，距离感应圈约  $3 \text{ mm}$ ，感应器是输入高

图 9 高频淬火工序裂纹

频交流电的空心铜管。产生交变磁场在工件中产生出同频率的感应电流，这种感应电流在工件的分布是不均匀的，在表面强，而在内部很弱，到心部接近于 0，利用这个集肤效应，可使工件表面迅速加热，在几秒钟内表面温度上升到  $840 \sim 860^\circ\text{C}$ ，而心部温度升高很小。高频感应淬火过程中，由于存在温度梯度，冷却时组织转变不可能同时进行，当奥氏体向马氏体相变时，会导致变相应力产生。由热应力和变相应力的共同作用，导致产品在尖角应力集中处开裂。采取措施：①与装配厂沟通，在不影响产品装配的情况下，增大内花键齿根圆角和油槽处转角，尽量避免应力集中。②根据高频淬火原理，改善高频淬火工艺，降低淬火时的功率，增加淬火时间，同时提高淬火介质温度至  $60^\circ\text{C}$ 。
