# 110 kV变电所主变压器差动保护误动事故分析

文/中油电能供电公司电力调度中心 樊立攀

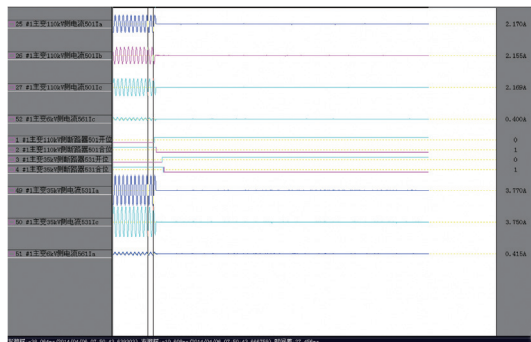
图 1#主变压器差动保护动作跳闸时的各侧电流及开关变位波形

2) 调取该变电所故障录波器事故时波形文件，通过故障波形发现，事故时1#主变压器各侧只有负荷电流，未发现系统故障电流，可以确定本次主变压器跳闸是一次主变压器保护误动作。

### 1. 对上述问题结合图1波形进行分析

查看故障波形,发现事故发生前期,该变电所35 kV母线所接待的几条35 kV出线都有不同程度的略微增加,反映到1#主变压器中压侧二次绕组的测量电流总计增加0.25 A左右,并无短时性的

电流大幅度突变,说明在35 kV II 段母线、2#主变压器停电后,1#主变压器差动保护中不平衡电流一直处于临界,在负荷变化过程中达到了1#主变压器差动保护动作定值,1#主变压器三侧开关跳闸。现场将错误接线改正,经带负荷测相位正确后,差动保护投入运行。

此次事故的直接原因是1#主变压器中压侧35 kV 01531电流互感器电流比与继电保护定值单给定定值不一致,电流比整定错误,造成运行时1#主变压器保护各侧存在差流。当主变压器负荷增大到主变压器保护动作定值后,各侧开关跳闸的事故。

解决方案:立即按照继电保护定值单给定的定值对1#主变压器35 kV 01531互感器电流比进行重新整定。
