# 一起有载分接开关滑档引起的换流变内部放电事件分析

文/ 南方电网有限责任公司超高压输电公司曲靖局 雷雄飞

以国内某换流站一台换流变有载分接开关滑档故障为分析对象，从油色谱气体量变化与器身内部放电对故障形成原因及变化过程进行分析，极性选择开关切换不成功是导致此次故障的根本原因，并对换流变的后期运行维护提出指导意见。

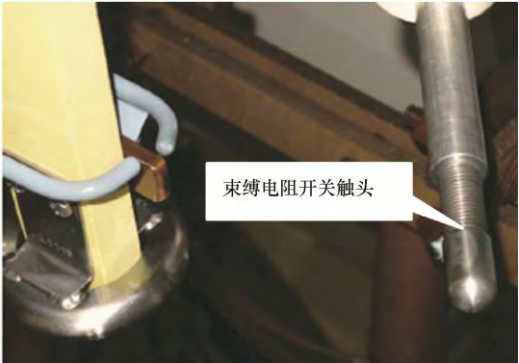
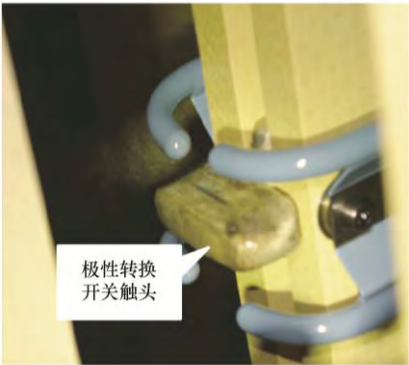
图1 开关触头表面放电痕迹

4月5日,对故障换流变分接开关极性转换开关、束缚电阻投入刀开关和束缚电阻等情况进行了内检,发现极性转换开关触头、束缚电阻开关触头表面有电弧放电痕迹,触头存在轻微程度的烧蚀情况,检查内容、结果及处理措施见表3,束缚电阻开关与极性转换开关触头表面放电痕迹如图1所示。

| 内检内容 | 检查结果及处理措施 |
|---|---|
| 束缚电阻开关检查 | 开关触头表面有轻微放电炭黑痕迹,但未见明显强电流通过痕迹 |
| 极性转换开关触头检查 | 极性转换开关触头表面有明显放电痕迹,未造成触头表面出现严重电弧损伤,判断不会影响转换使用 |

4) 2019年2月27日至3月2日, 该换流变有载分接开关两次滑档且保护动作后分接开关停止在过极性转换选择器切换中间位置(极性转换中间档位为升档6B→6C间或降档6B→6A间), 时长分别为7 min和11 min, 远远超过正常时的切换时间(55 ms左右), 致使极性选择开关触头在换流变本体油中发生持续电弧放电, 从而导致该换流变

油劣化, 产生大量乙炔和氢气。因此, 该换流站故障换流变C相乙炔突然增大的原因是: 2月28日08:27和3月1日00:00两次调压时, 极性选择开关触头尚未完成切换, 分接开关停车于触头刚分离或即将接触位置时, 调压绕组上长时间保持“偏移电压”, 致使极性选择开关触头在换流变本体油中发生持续电弧放电导致的。

分接开关发生滑档且停车在过极性转换位置时, 调压绕组将长时间保持“偏移电压”, 致使极性选择开关触头在换流变本体油中发生持续电弧放电, 产生乙炔, 严重时甚至烧损极性选择开关触头, 长时放电电流通过束缚电阻还将引起束缚电阻发热, 可能造成进一步的危害, 因此运行中应采取措施避免分接开关发生滑档, 尤其须避免滑档后分接开关停车在极性转换位置。同时, 运维人员应制定现场应急处置方案, 一旦发现换流变分接开关滑档, 应立即进行人为干预, 避免换流变分接开关长时间停车在极性转换位置。EA
